# “光汇 628”船舶技术状况勘验报告

## 一、概述

受委托，我司组织验船师于2021年11月09日在舟山螺头船厂码头对船舶进行登轮勘验，对该船的船体结构、舾装设备、舱室装饰材料、轮机及甲板机械设备、救生/消防设备、电气及通导设备等技术状况进行勘验和记录，现就勘验情况报告如下：

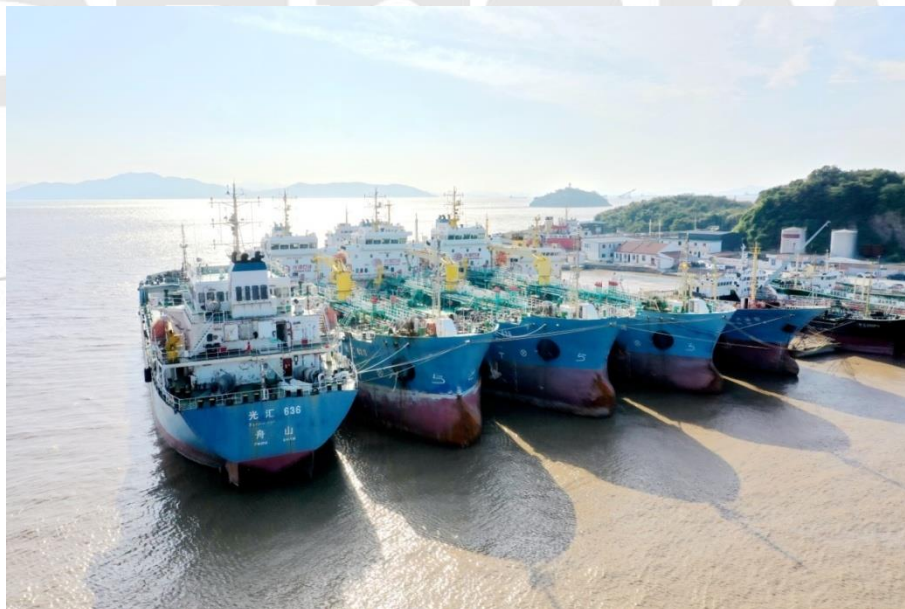
船体载重线以上部分为蓝色漆涂装，水线以下为红色防污漆。载重线以上外板油漆情况较好，无显著脱落，艏艉存在少量擦碰痕迹。外板平整度尚好，焊缝成型饱满度一般。船体可见部分的水尺、船名、船籍港、球鼻艏、艏侧推标志清晰完整，船体水线以下外板情况未知。

船舶外貌

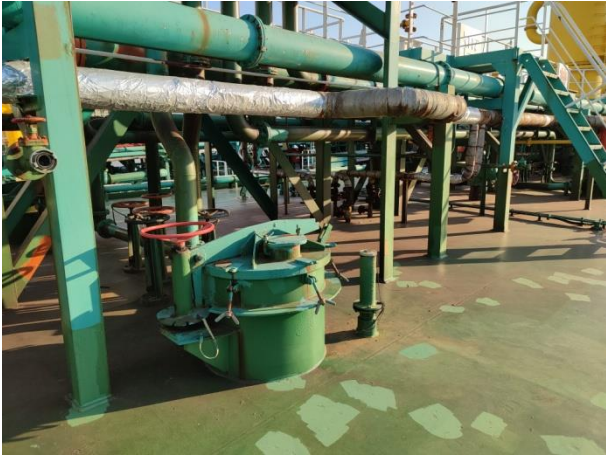
货油舱口盖油漆基本完整，转动机构开舱灵活，无显著锈钝情况；舱内特涂油漆脱落，局部存在面积性裂开，舱底盘管布置规整，舱内骨架结构焊缝饱满，局部存在锈蚀情况，舱内贯穿节点结构完整。

| 货油舱口盖 | 货油舱底盘管管路及梯道 |

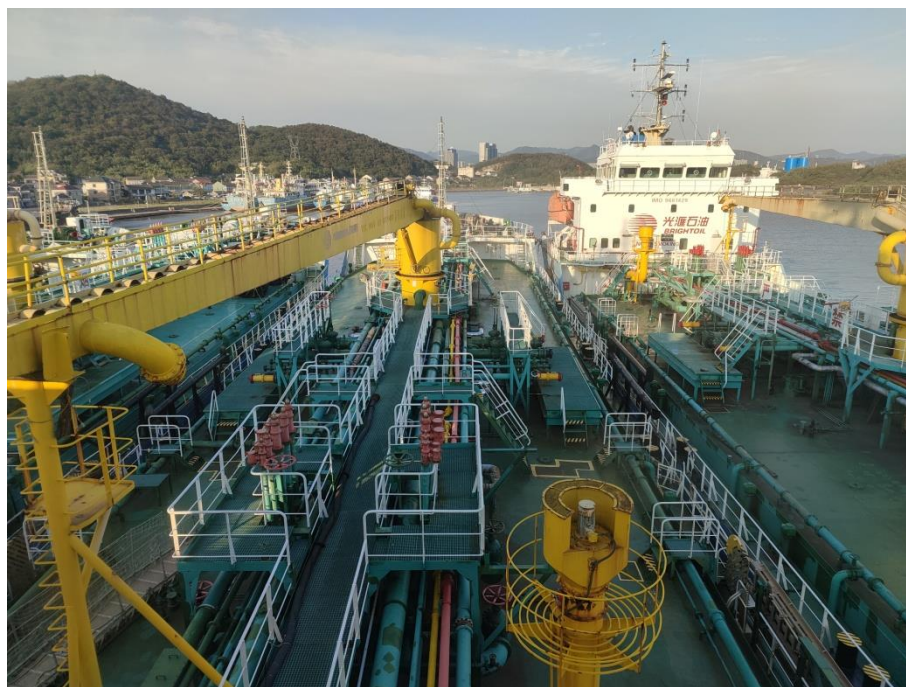
主甲板平整度较好，无显著油漆脱落，存在局部点状锈蚀；甲板栏杆基本无断裂或缺档，无显著变形情况。

主甲板总体情况

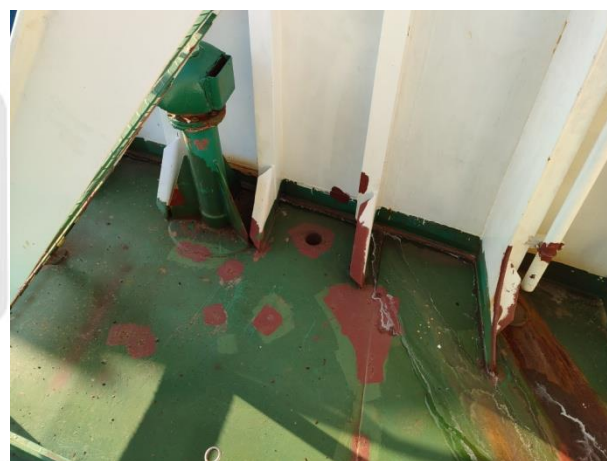
边压载舱透气管油漆基本完整，管体根部焊接处有局部锈蚀，管头连接法兰锈蚀明显，管口边缘局部锈蚀。

边压载舱透气管帽

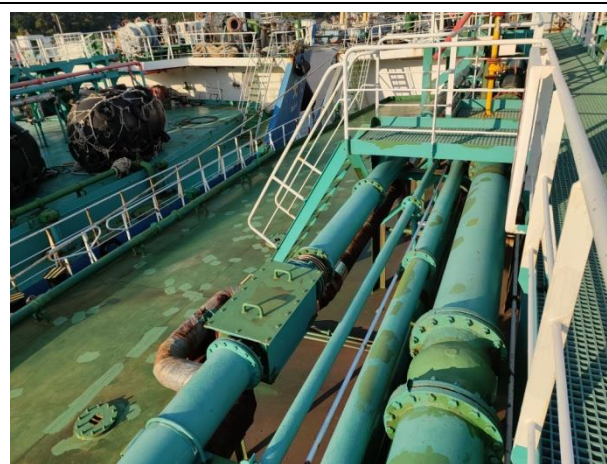
主甲板导热油主管绝缘包裹基本完整，旁管表面存在较明显锈蚀，但未见明显管路渗漏情况。

甲板导热油管路

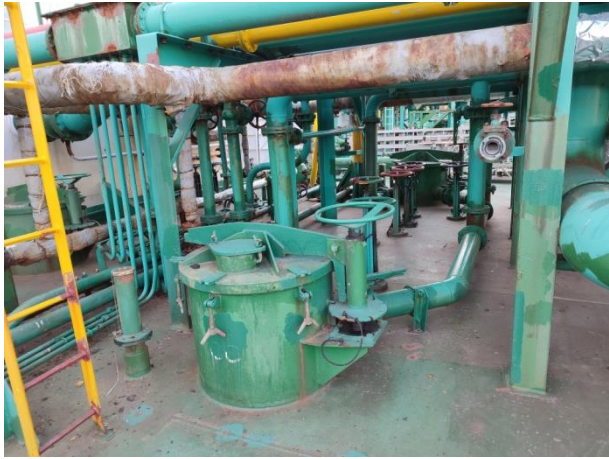
主甲板货油管系及接口油漆附着基本完整，管口法兰处无显著锈蚀，法兰螺栓存在局部锈蚀，填料处有局部老化情况，无显著减薄、渗漏情况。

| 甲板消防管路 | 甲板货油管路及接口 |

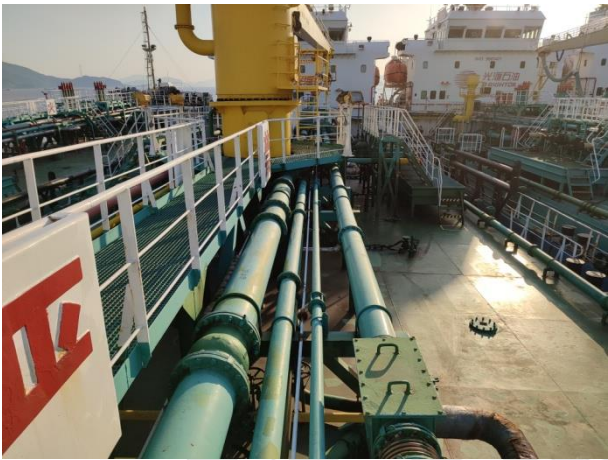
| 甲板货油管路 | 货油舱高速透气阀 |

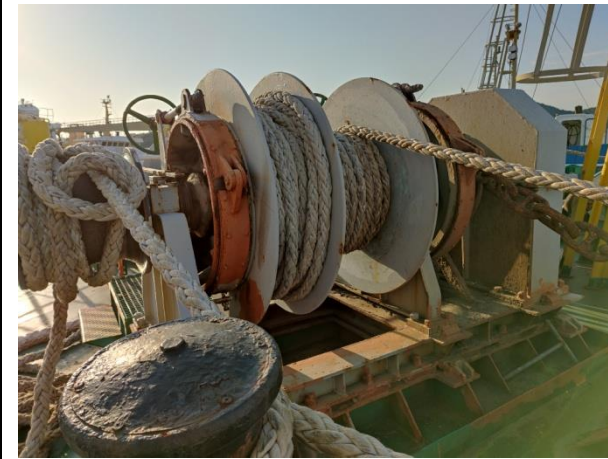
艏楼甲板设有液压锚机 2 台，型号 YMFJ44AM3，起锚负荷 92KN；锚机底座外观以轻度锈蚀为主，固定螺栓锈蚀存在局部锈蚀，底座加强肘板无显著减薄，集油槽内结构存在块状锈蚀脱落；液压管路未见显著渗油，刹车带存在局部磨损；导缆桩、导缆孔油漆完整，存在局部磨损锈蚀；锚链表面存在显著锈蚀，未见明显锈蚀减薄。

| 艏楼系泊件 | 艏楼锚缆机及锚链 |

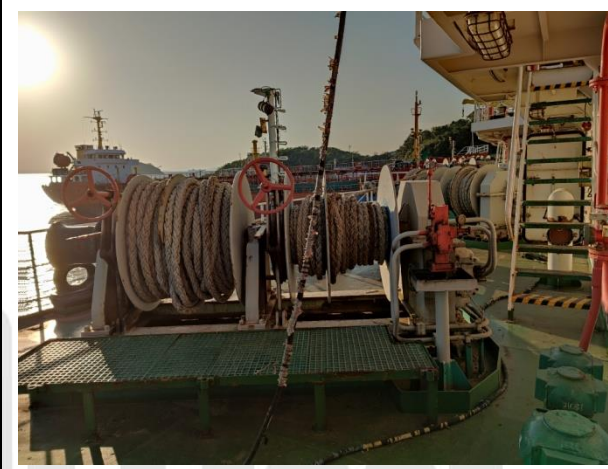
艮楼甲板设有绞缆机 2 台，型号 YB-50，容绳量 150m；绞缆机底座及固定螺栓以轻微锈蚀为主，液压管路无明显渗油，缆绳未见显著断丝情况。

| 艏楼系泊件 | 艏楼绞缆机 |

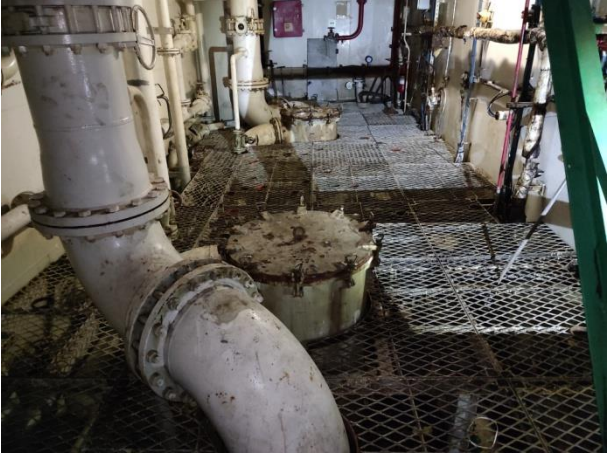
货泵舱泵体外壳、上部管路外观无显著油漆脱落及锈蚀, 舱底管路、法兰存在局部锈蚀, 穿舱密封管密封基本完整, 水密舱壁底端焊缝无显著锈蚀, 存在显著积油。

| 泵舱底部泵组 | 货油泵泵体底部 |

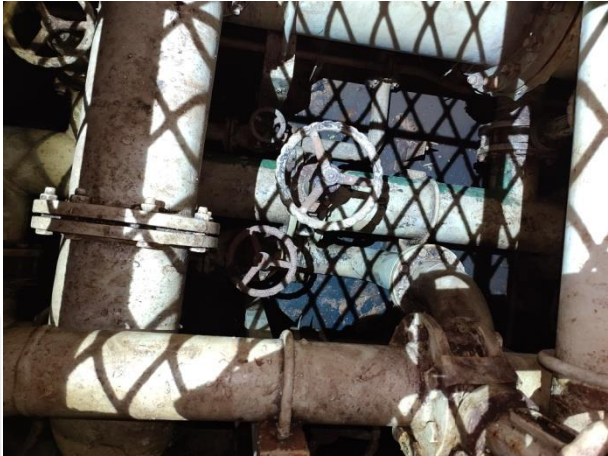
| 泵舱报警按钮 | 泵组舱底管路 |

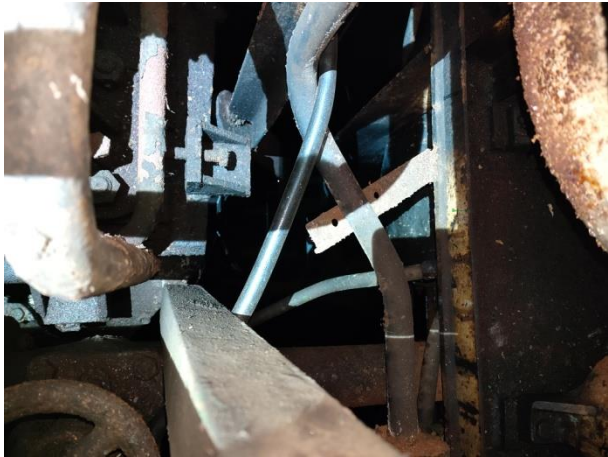
该船机舱结构未见锈蚀情况，涂层保护状况良好；舱内清洁度尚好，机电设备无显著油污附着；机舱电缆架布置规整，绝缘包裹无显著破损；机舱梯道、栏杆、花钢板等设施布置完整；机舱舱顶、舱底管路以轻度锈蚀为主，舱底有局部油污水。

| 船舶识别码 | 舱底管路 |
