# “光汇 618” 船舶技术状况勘验报告

受客户委托，我司组织验船师于2021年11月24日以委托方提供的船舶资料和照片（因疫情控制原因，无法上船勘验）为依据，对该船的船体结构、舾装设备、舱室装饰材料、轮机及甲板机械设备、救生/消防设备、电气及通导设备等技术状况进行勘验和记录，现就勘验情况报告如下：

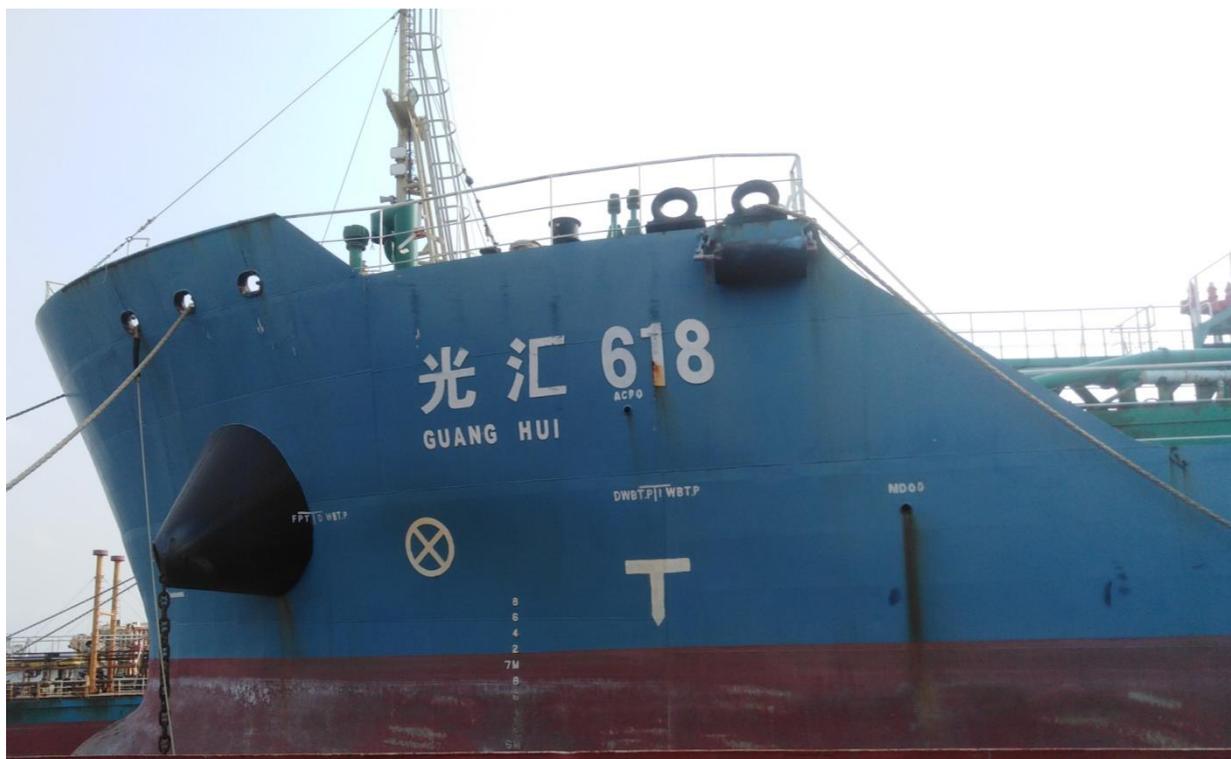
船体载重线以上部分为蓝色漆涂装,水线以下为红色防污漆。载重线以上外板油漆情况较好,无显著脱落,艏艉存在少量擦碰痕迹。外板平整度尚好,焊缝成型饱满度一般。船体可见部分的水尺、船名、船籍港、球鼻艏、艏侧推标志清晰完整,船体水线以下外板情况未知。

船艏外貌

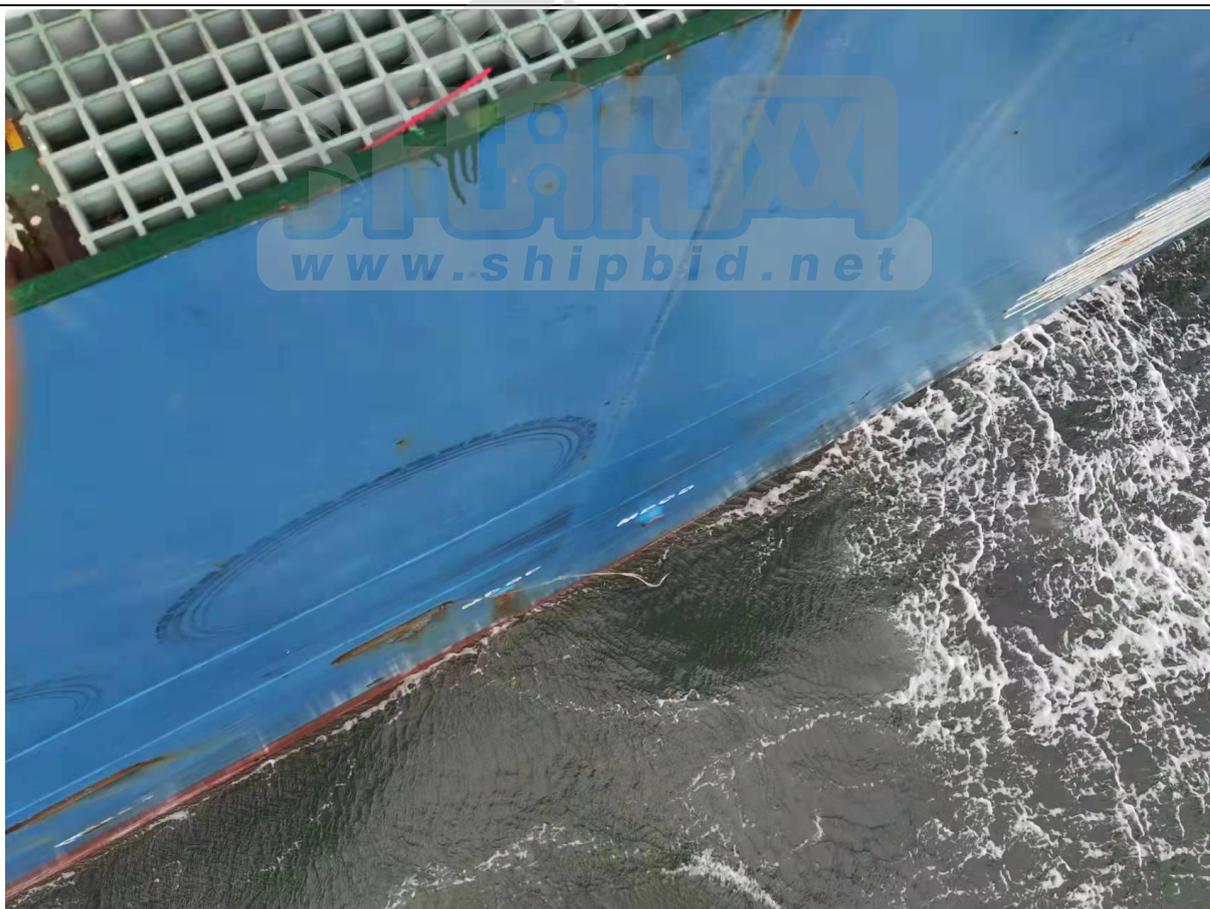
舷侧外板

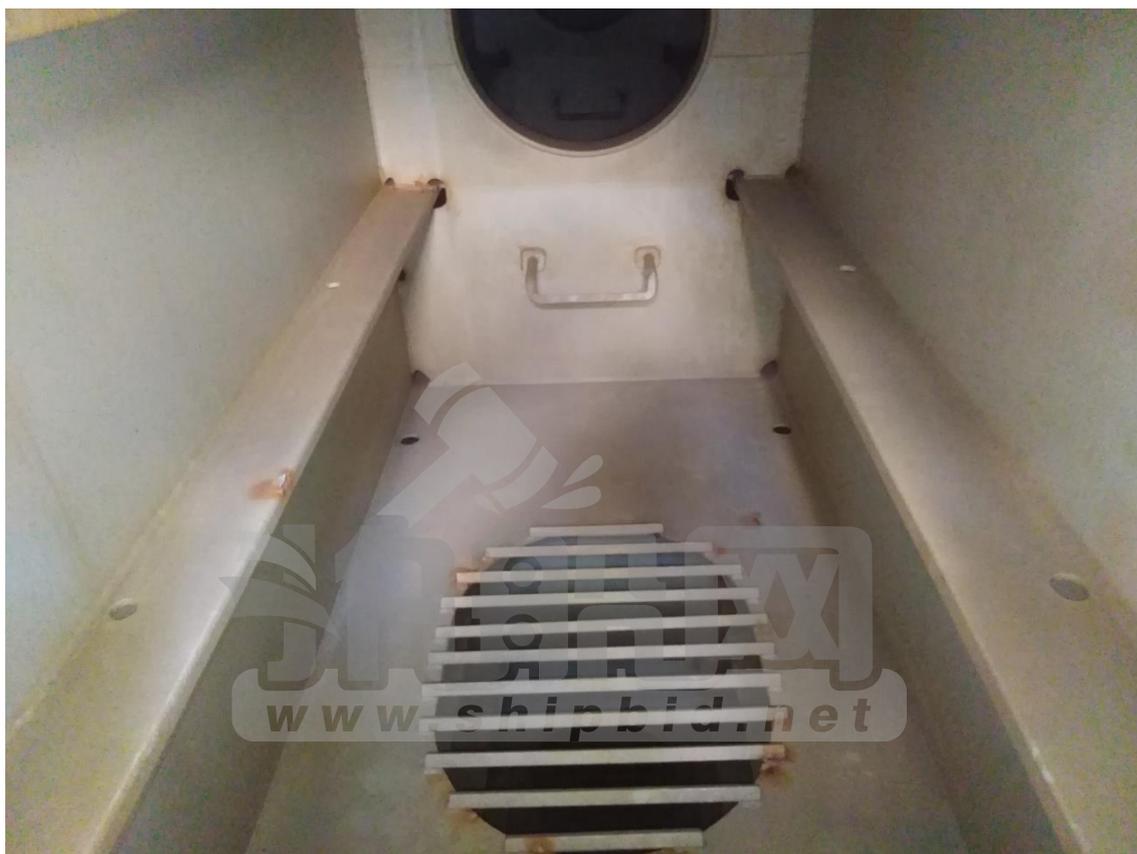
边压载舱内特涂油漆基本完整，结构无显著锈蚀，舷侧纵骨贯穿强骨架及水密舱壁节点焊缝无显著锈蚀情况。

边压载舱内结构

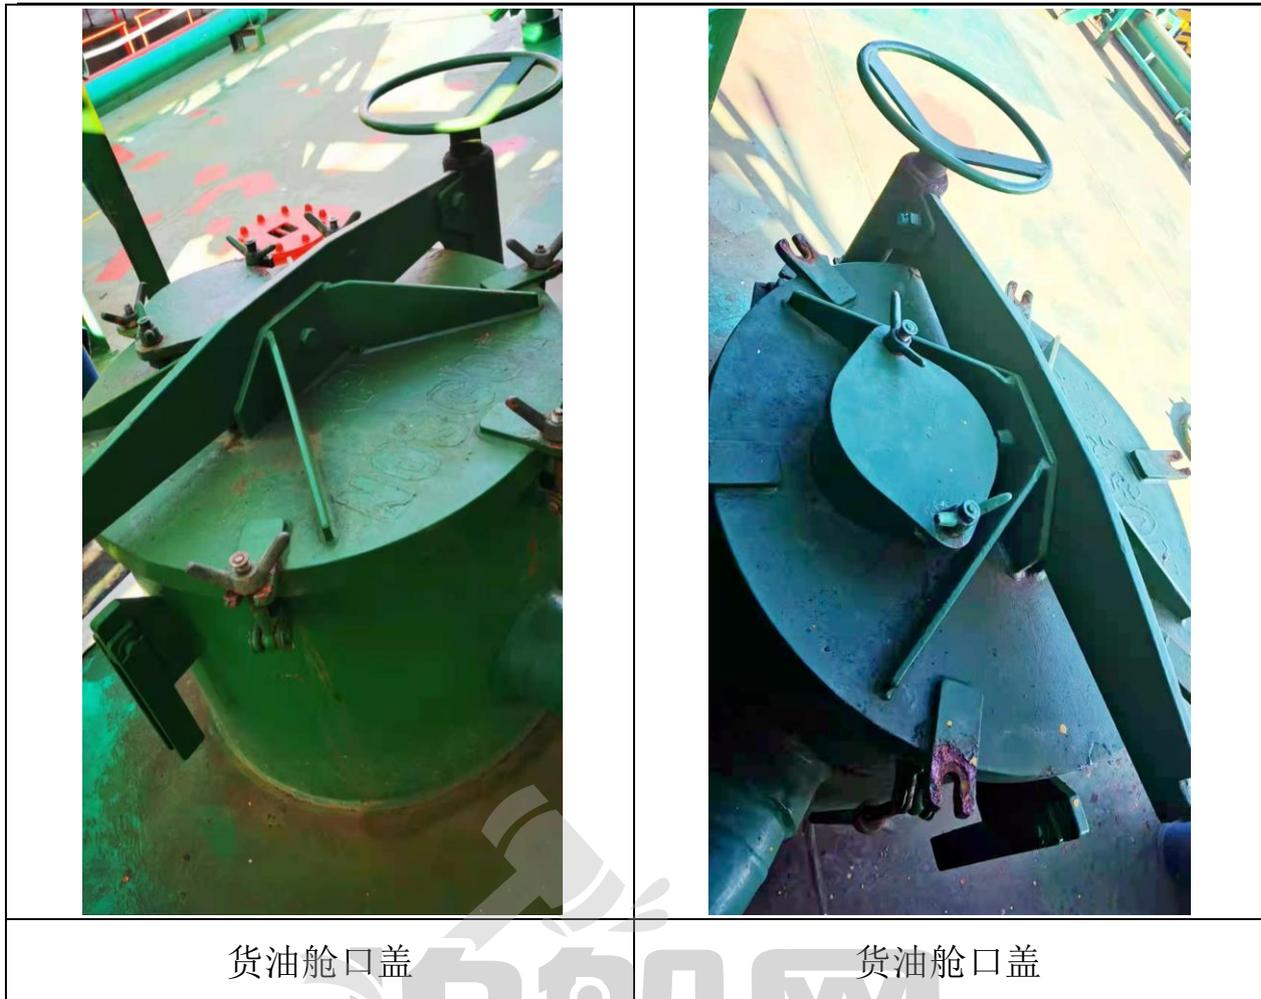
货油舱口盖油漆基本完整，转动机构开舱灵活，无显著锈钝情况；勘验时，货油舱内装过汽油未清舱，无法拍照，舱内具体情况未知。

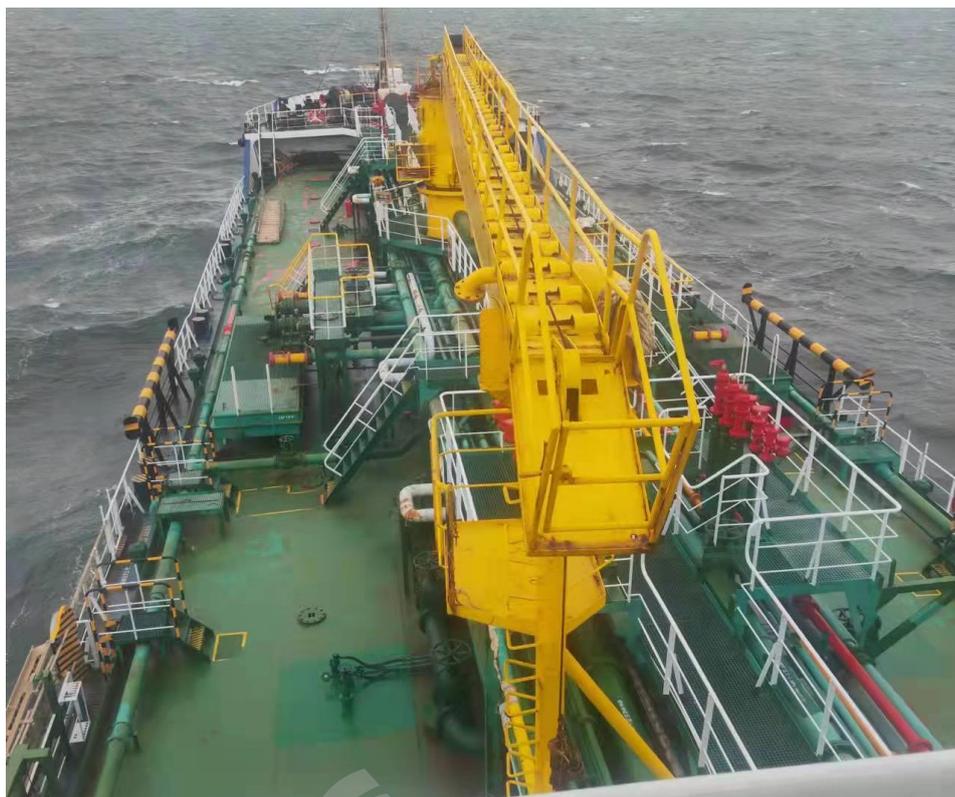
主甲板平整度较好，无显著油漆脱落，存在局部点状锈蚀；甲板栏杆基本无断裂或缺档，无显著变形情况。

主甲板货油管系及接口油漆附着基本完整，管口法兰处无显著锈蚀，法兰螺栓存在局部锈蚀，无显著渗漏情况。

主甲板总体情况

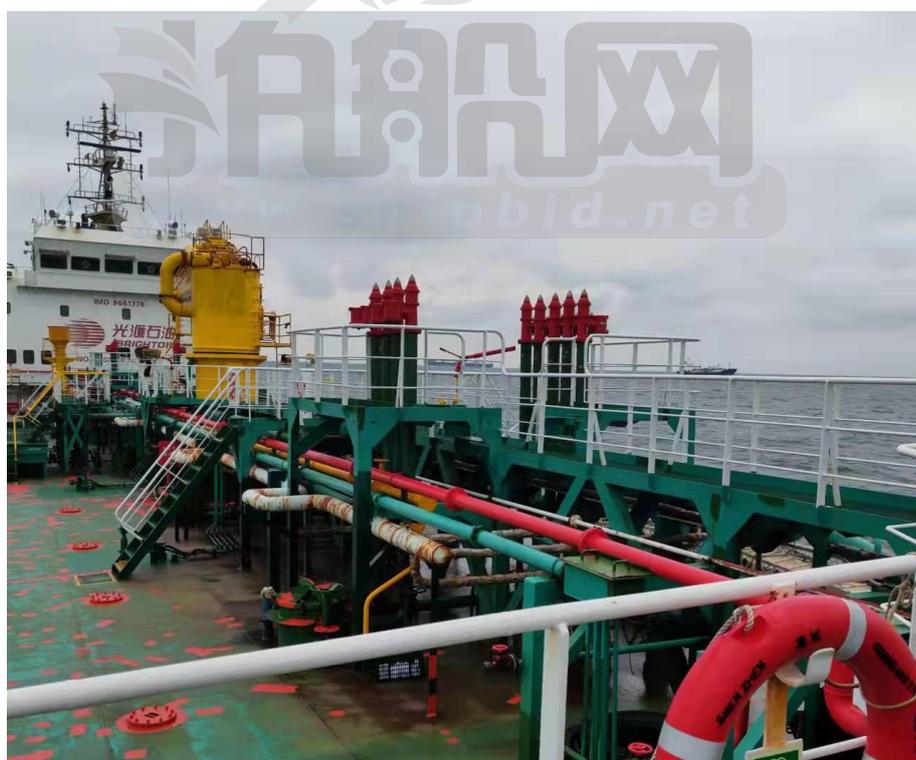
主甲板导热油主管绝缘包裹基本完整，旁管表面存在较明显锈蚀，但未见明显管路渗漏情况。

甲板导热油、电缆、消防管路

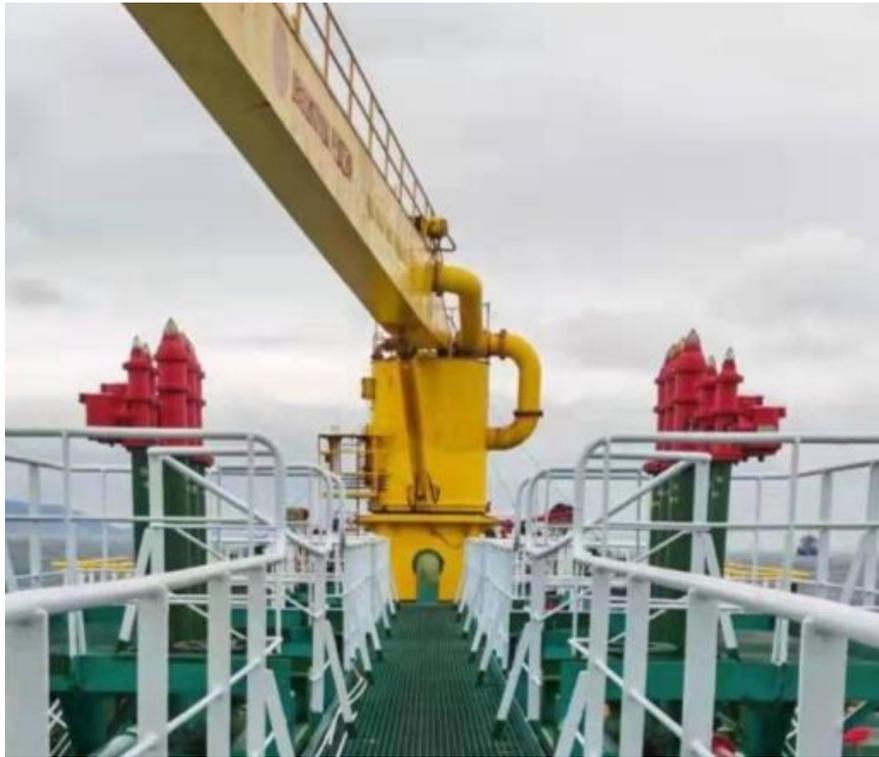
主甲板货油舱高速透气阀整体状况较好，油漆基本完整，呼吸阀连接法兰处无显著锈蚀。

货油舱高速透气阀

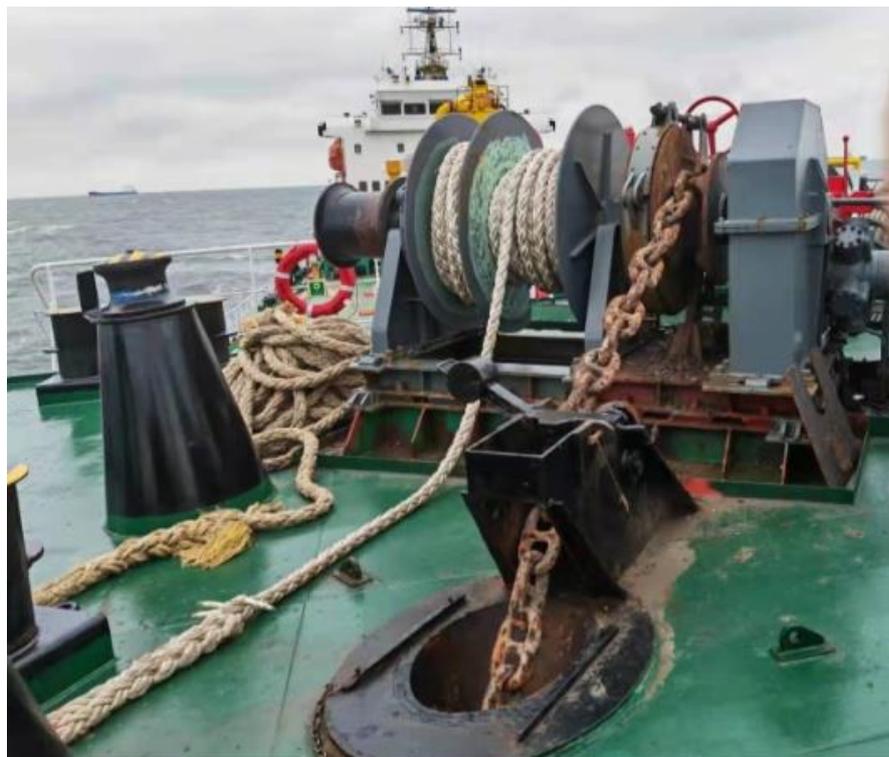
艏楼甲板设有液压锚机 2 台，型号 YMFJ44AM3，起锚负荷 92KN；锚机底座外观以轻度锈蚀为主，固定螺栓锈蚀存在局部锈蚀，底座加强肘板无显著减薄，液压管路未见显著渗油；锚链表面存在显著锈蚀，未见明显锈蚀减薄。

艏楼锚缆机及锚链

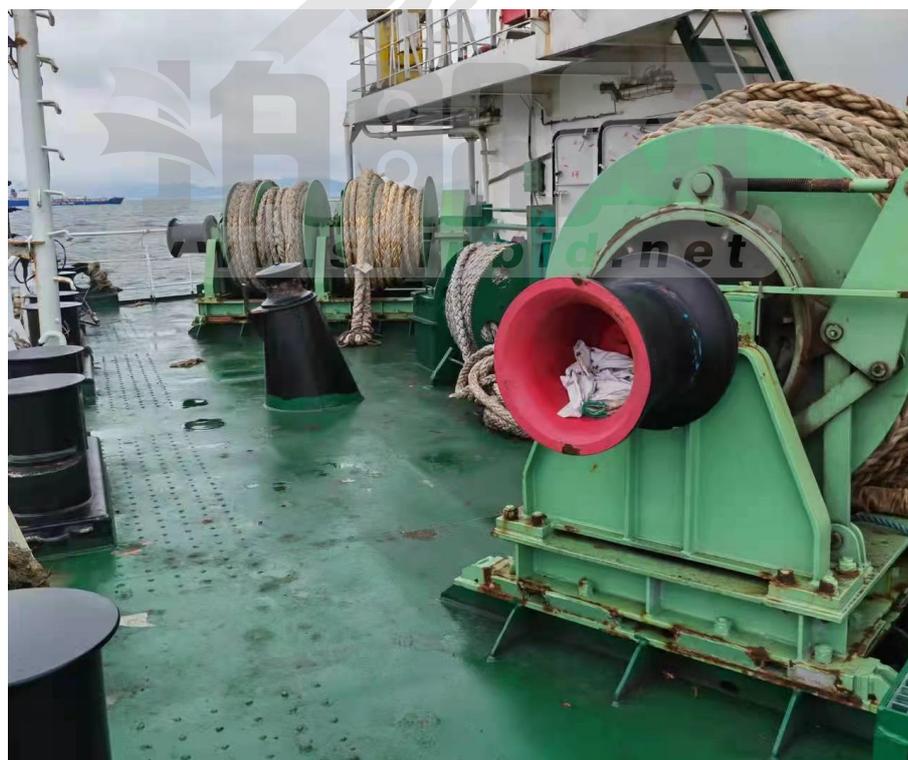
艉楼甲板设有绞缆机 2 台，型号 YB-50，容绳量 150m；绞缆机底座及固定螺栓以轻度锈蚀为主，液压管路无明显渗油，缆绳未见显著断丝情况。

艏楼绞缆机

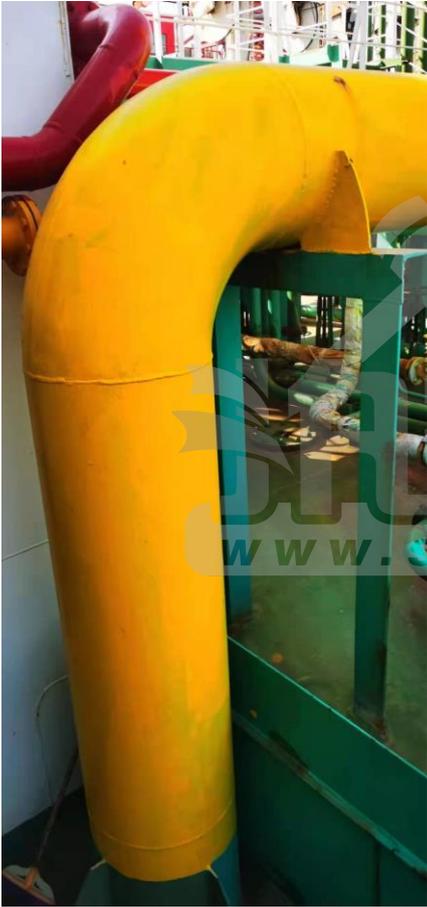
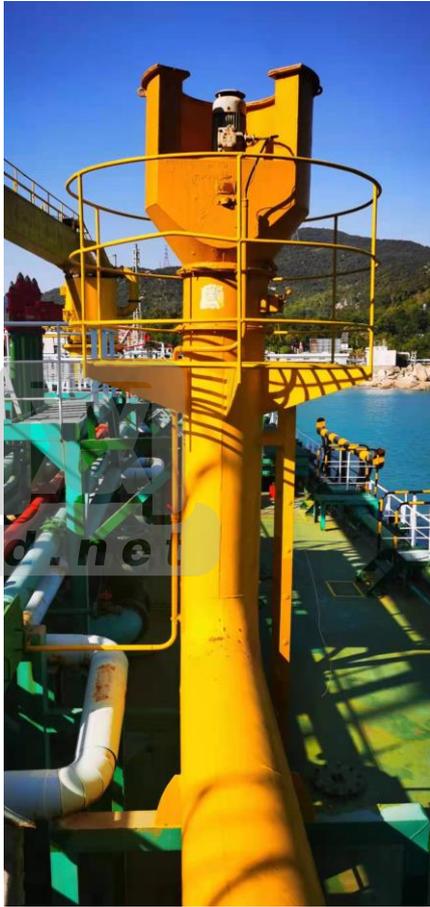
货泵舱外部通风筒油漆完整, 筒体根部基本无锈蚀情况, 风帽结构完整, 风帽边缘无显著锈蚀。

<p>泵舱通风管</p>	<p>通风管风帽</p>

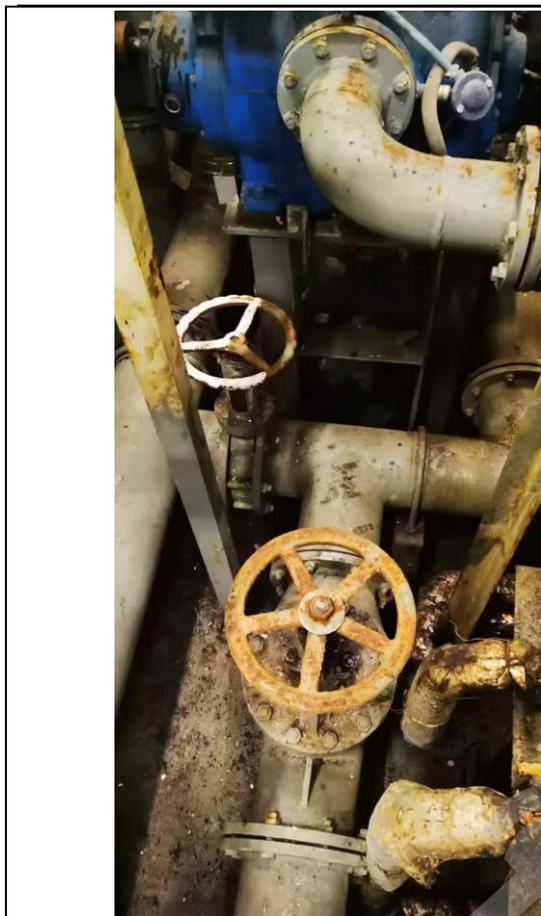
货泵舱泵体外壳、上部管路外观无显著油漆脱落及锈蚀情况; 泵舱底管路、穿舱密封管、水密舱壁底端无显著锈蚀, 存在局部油污。

泵舱底部管路

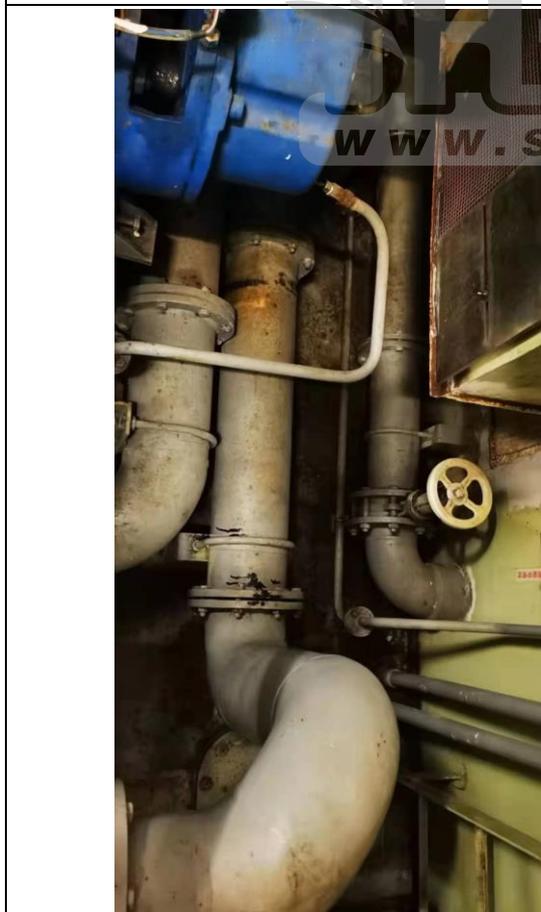
泵组穿舱密封管

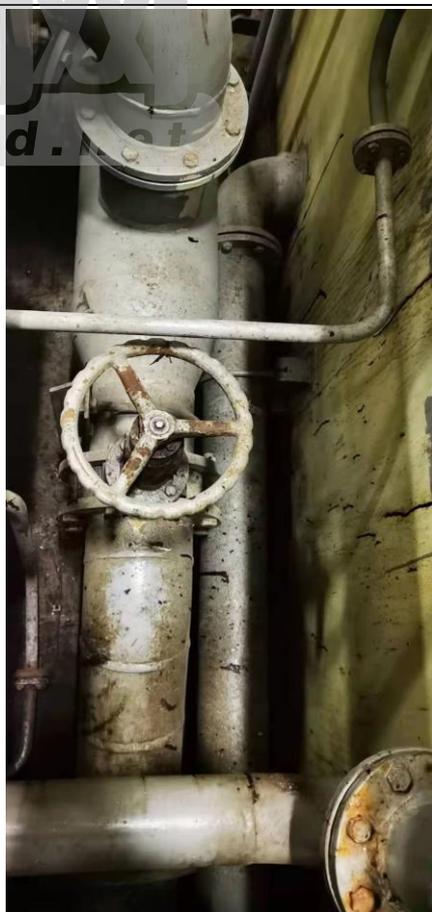
舱底水密舱壁

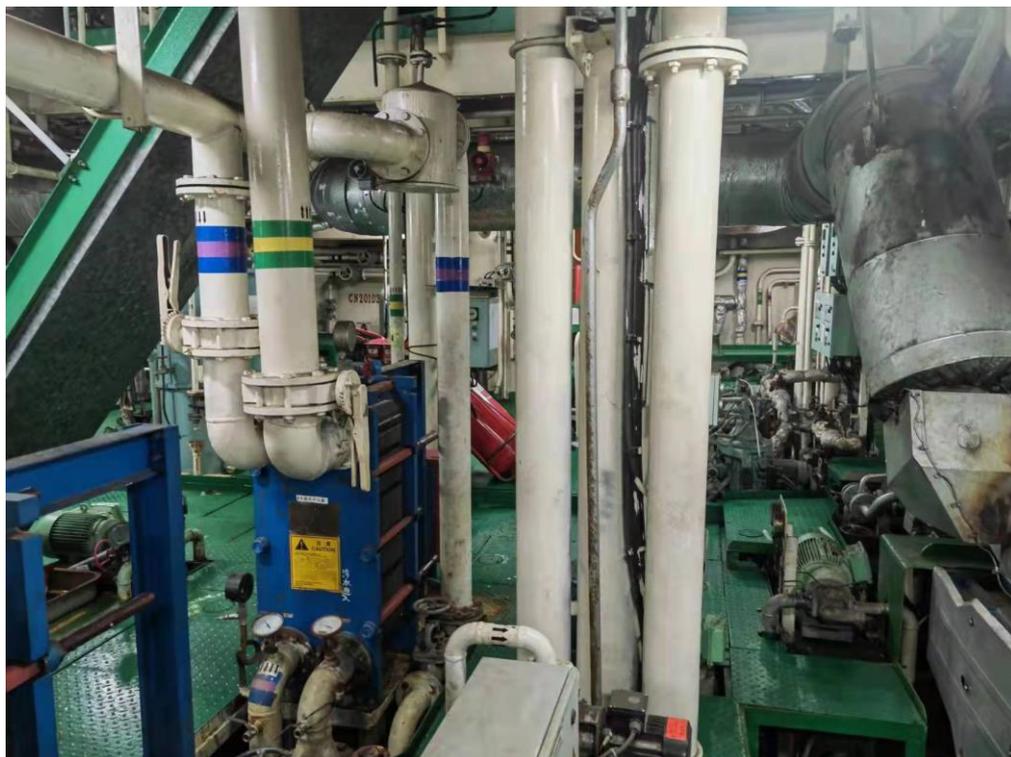
该船机舱结构未见锈蚀情况，涂层保护状况良好；舱内清洁度尚好，机电设备无显著油污附着；机舱电缆架布置规整，绝缘包裹无显著破损；机舱梯道、栏杆、花钢板等设施布置完整；机舱舱顶、舱底管路以轻度锈蚀为主，舱底有局部油污水。

机舱概况

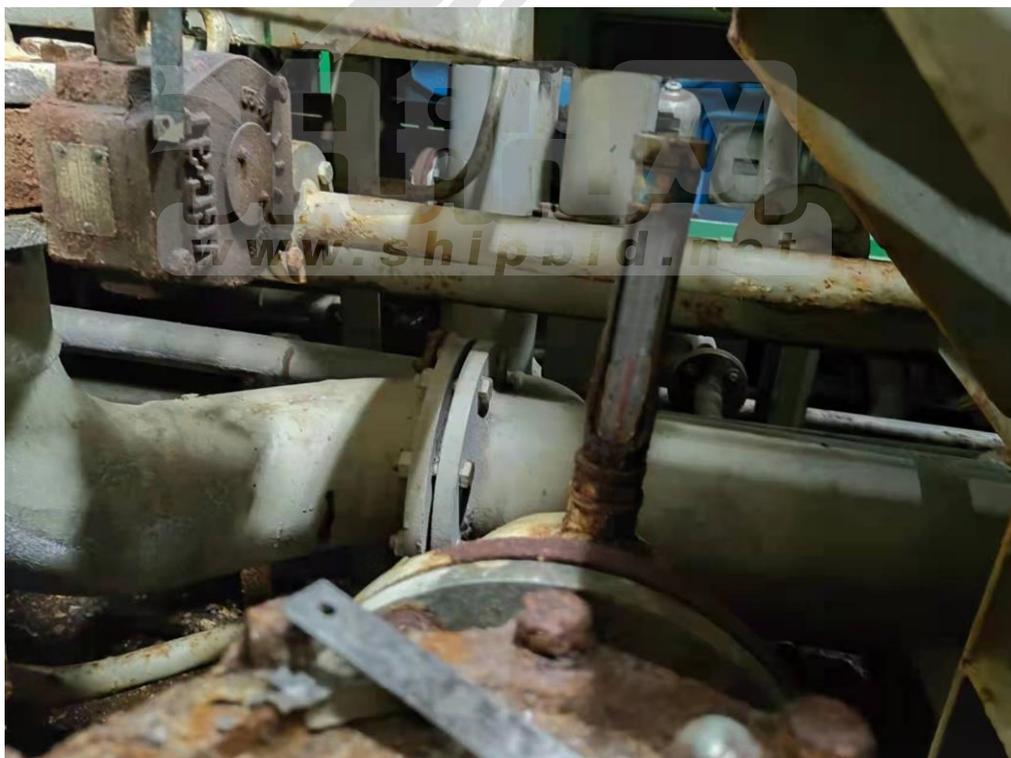
舱底管路

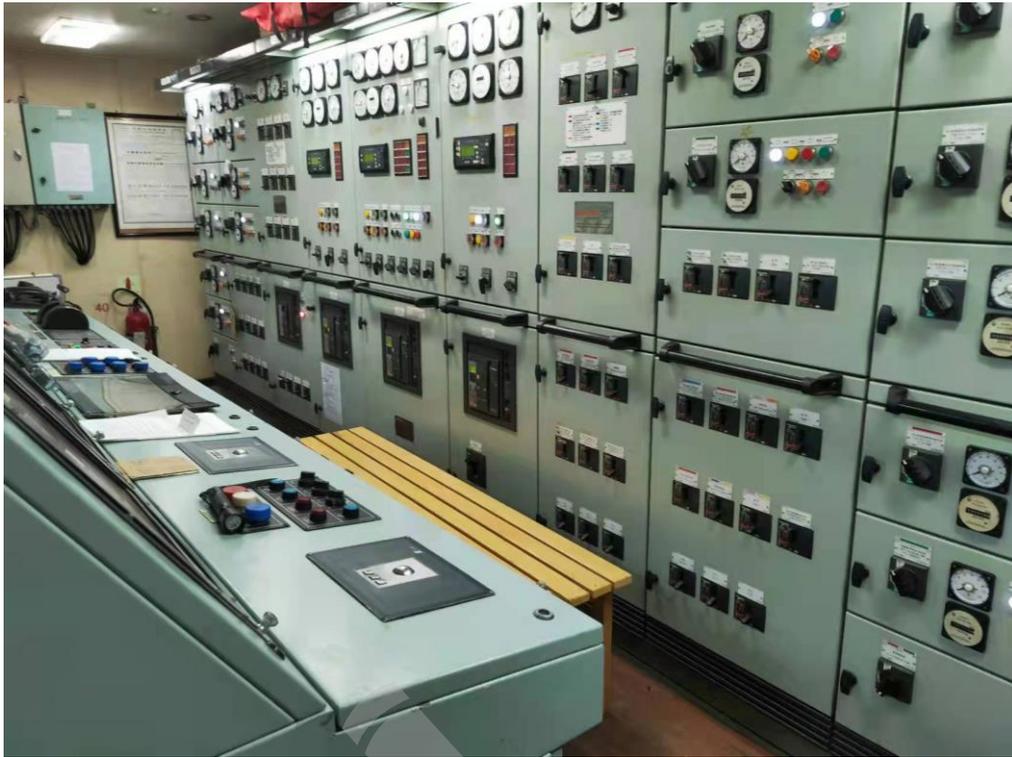
用江苏驷博 CSBJ 型；配电屏、集控台结构完整，监控屏、仪表外观正常。

集控室概况

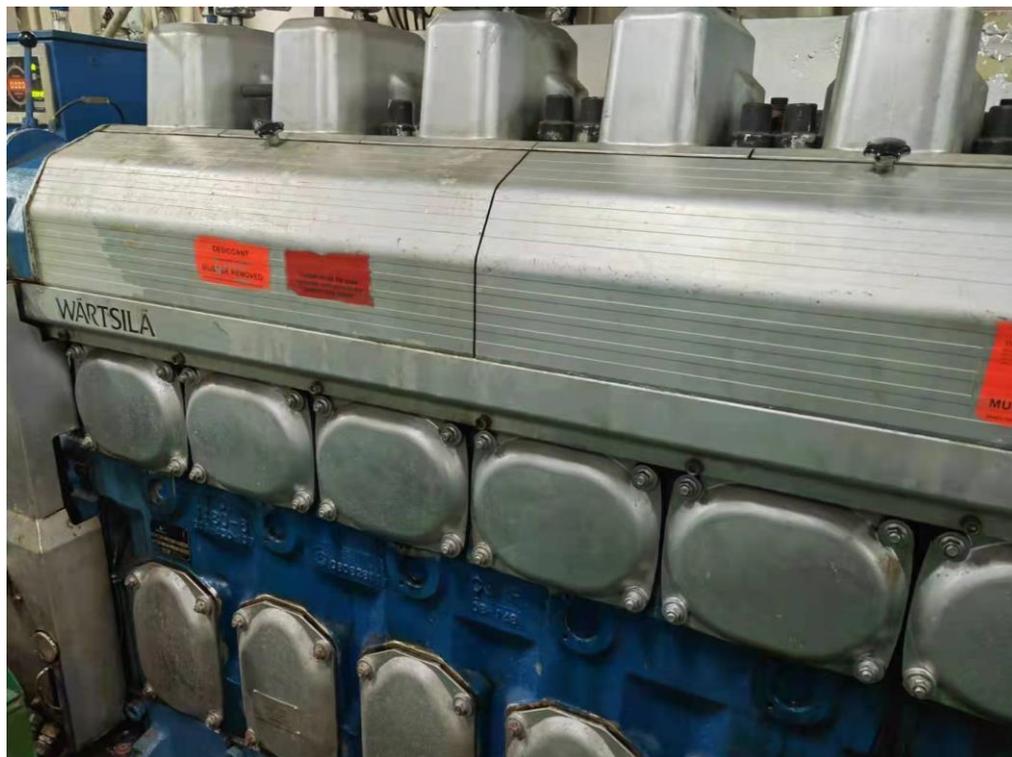
主机机体无显著涂层脱落，管路绝缘包扎基本完整，底座未见显著油污，外观状态无异常。

主机

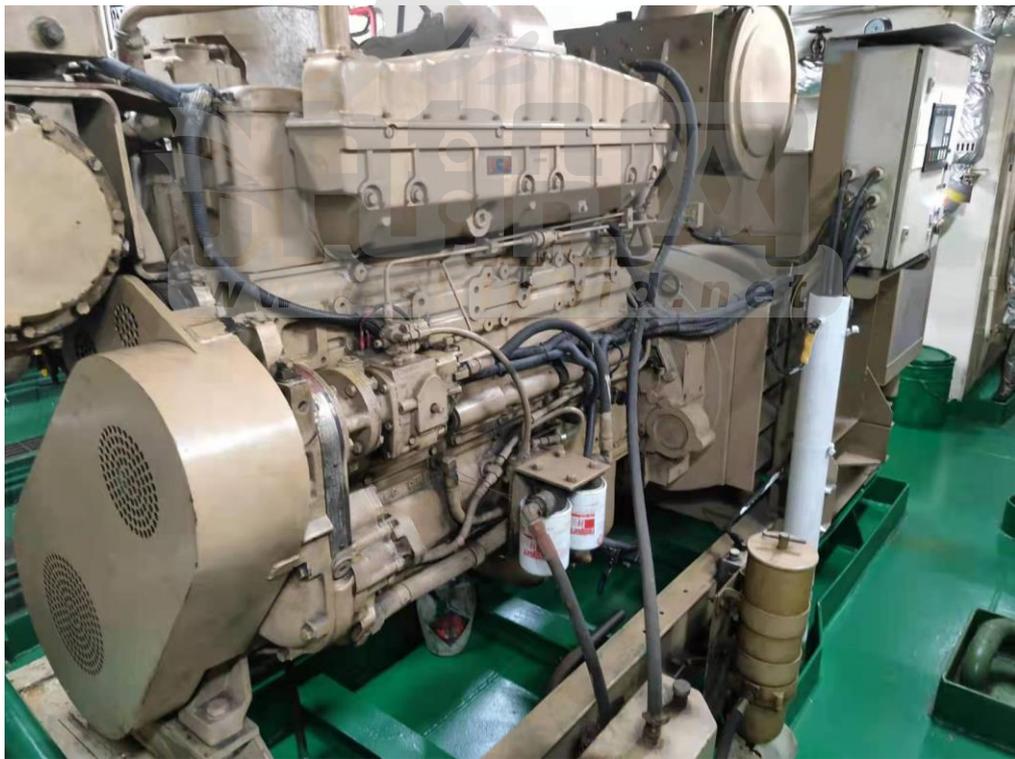
发电机组外观整洁度较好，机体表面涂层基本无脱落，底座无显著油污附着，机体管路、部件无显著锈蚀情况。

主发电机组

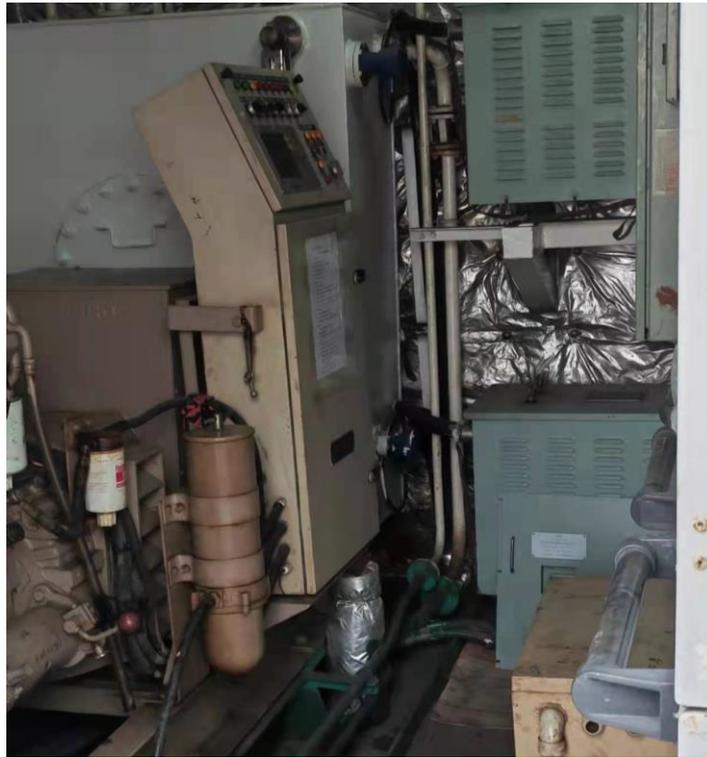
应急发电机组

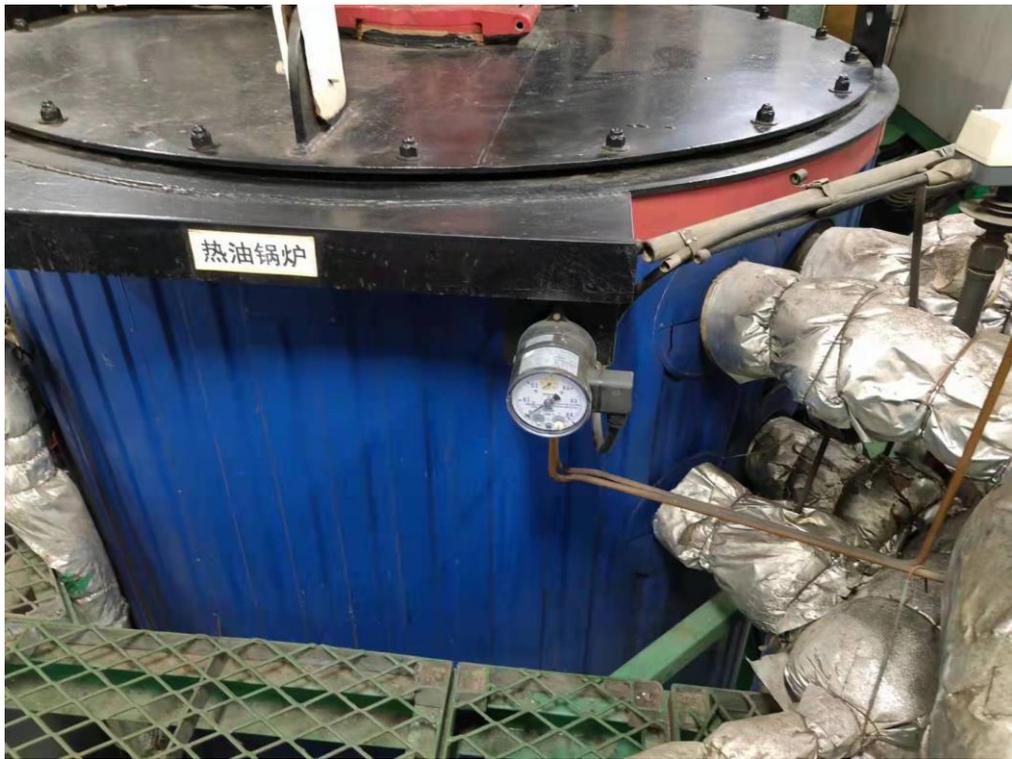
导热油炉身无锈蚀及显著油污，导热管路绝缘包裹基本无破损；废气锅炉顶部点火装置结构完整，表面基本无油污，管路绝缘包裹基本无破损。

导热油锅炉

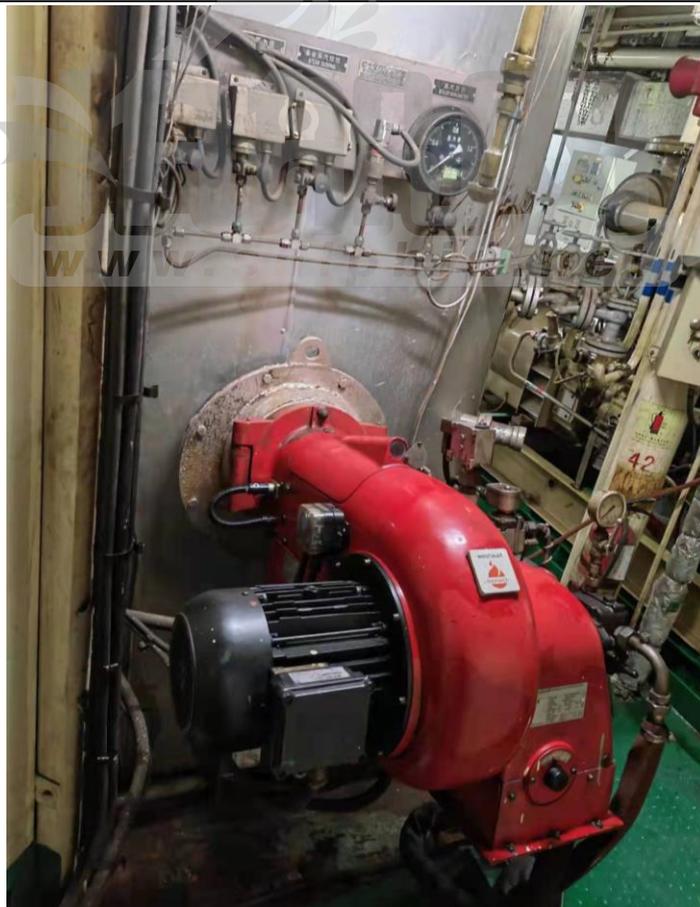
废气锅炉及点火装置

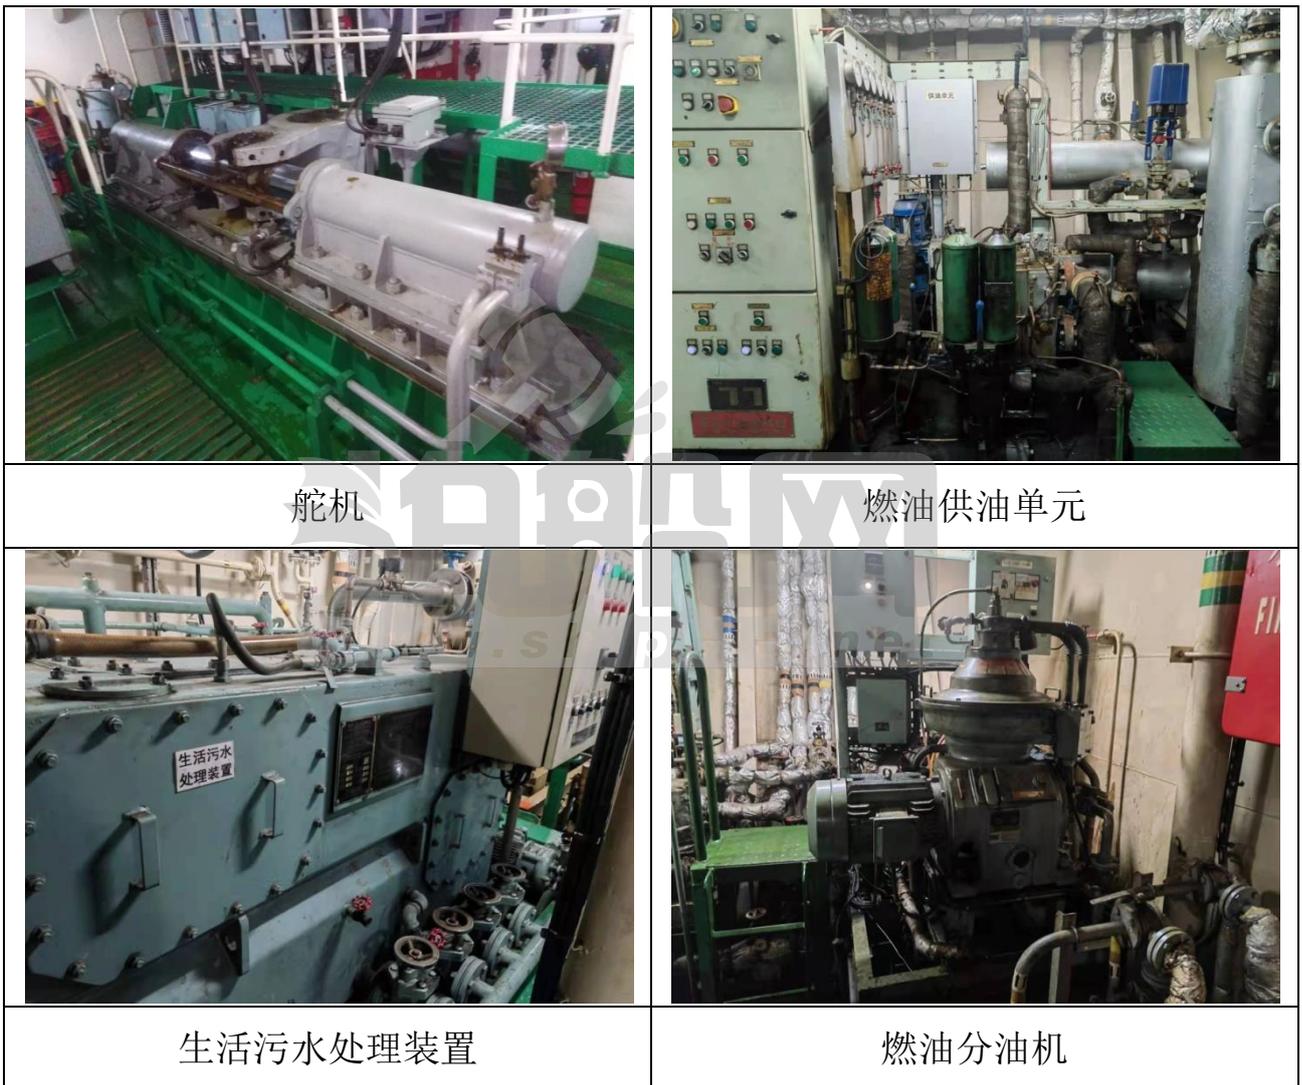
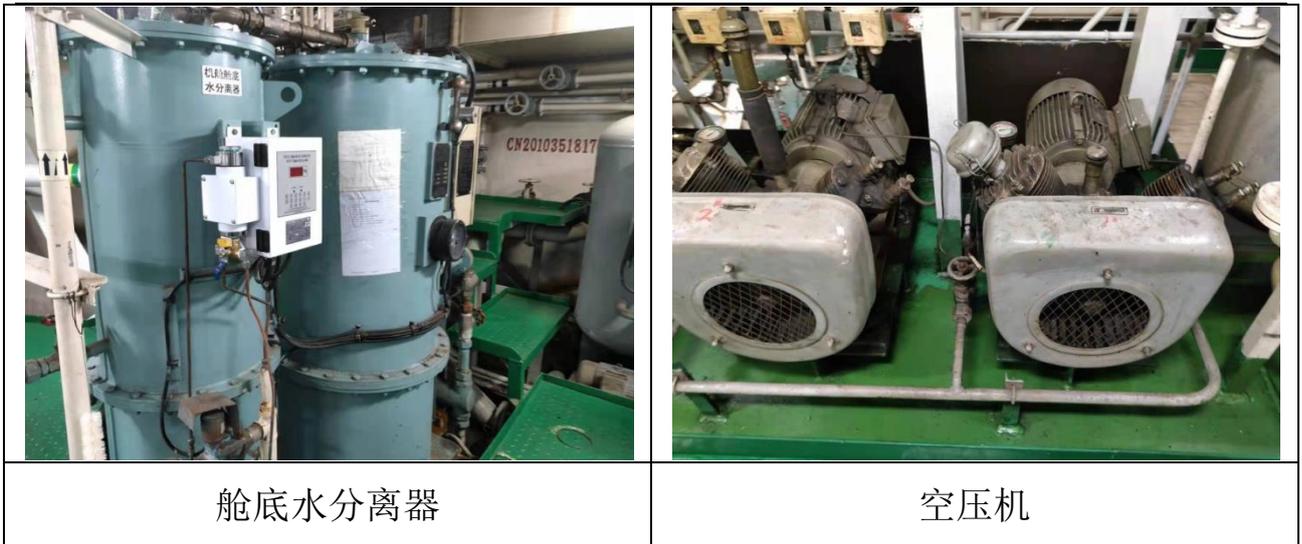
艮部舵机舱设 DYCH-160-28 型液压舵机 1 套、转舵扭矩 160KN.m，舵机外观无显著油污，上舵承座无锈蚀，舵机舱防滑木格栅、栏杆扶手设置完整，外观状态较好。

机舱其他辅机：燃油分油机、燃油供油单元、生活污水处理装置，舱底设有各种泵浦及马达等设备外观油漆完整，无显著锈蚀和油污附着情况。

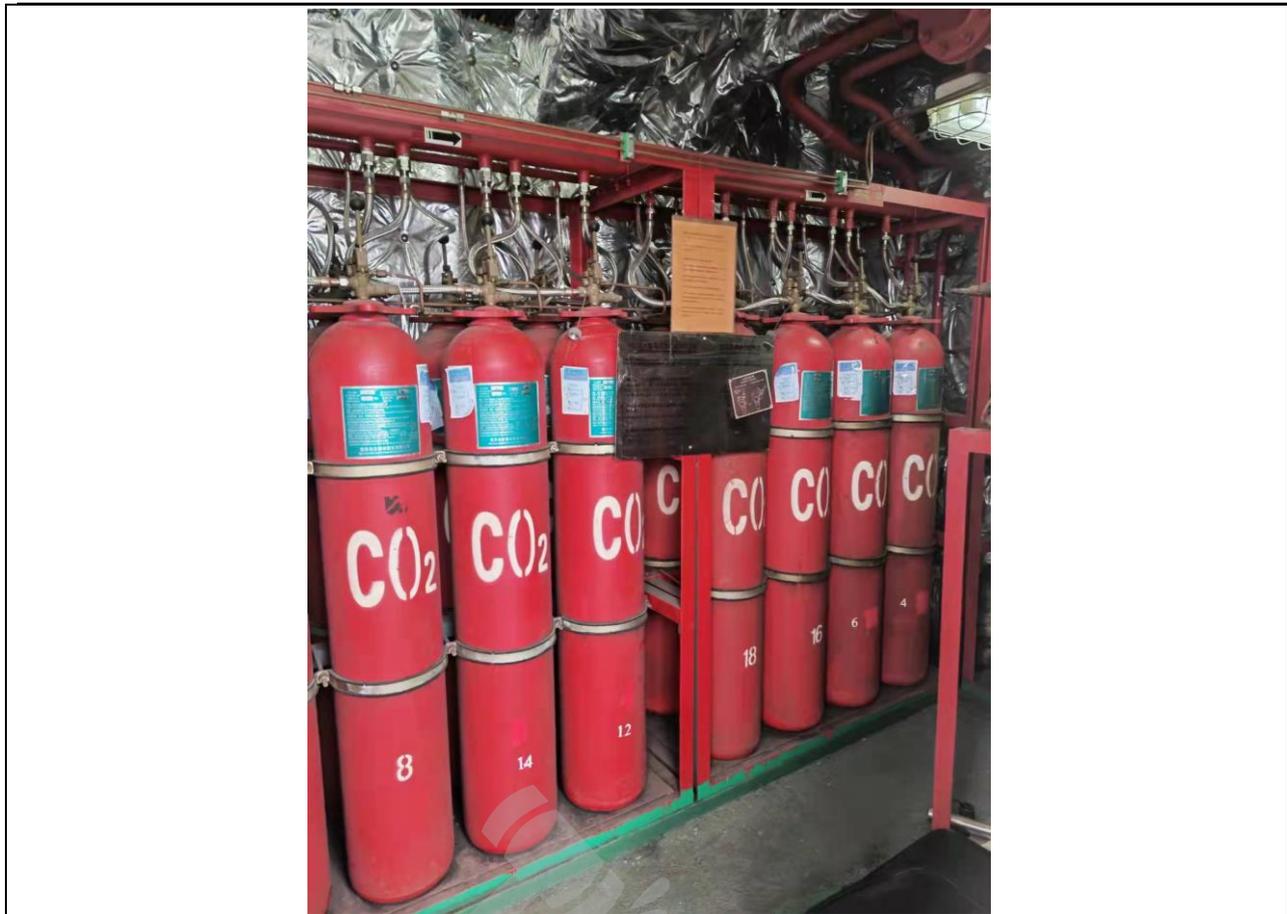
CO<sub>2</sub> 释放站室内防火绝缘敷设到位，钢瓶底部无锈蚀，钢瓶释放阀外观正常，管路无锈蚀。

CO2 钢瓶组

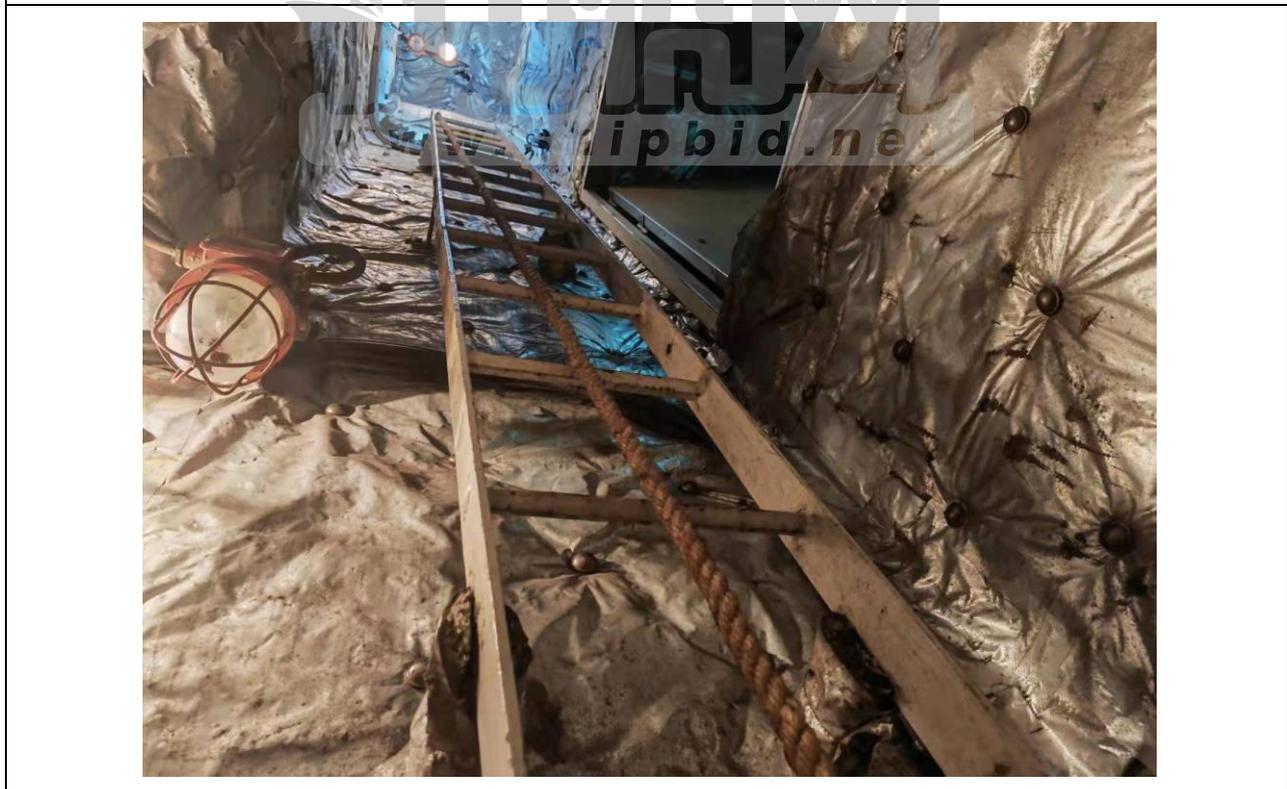
机舱脱险通道防火结构完整，自闭门自闭器外观正常，通道内救生绳、救生梯配置齐全，整体状态较好。

机舱脱险通道

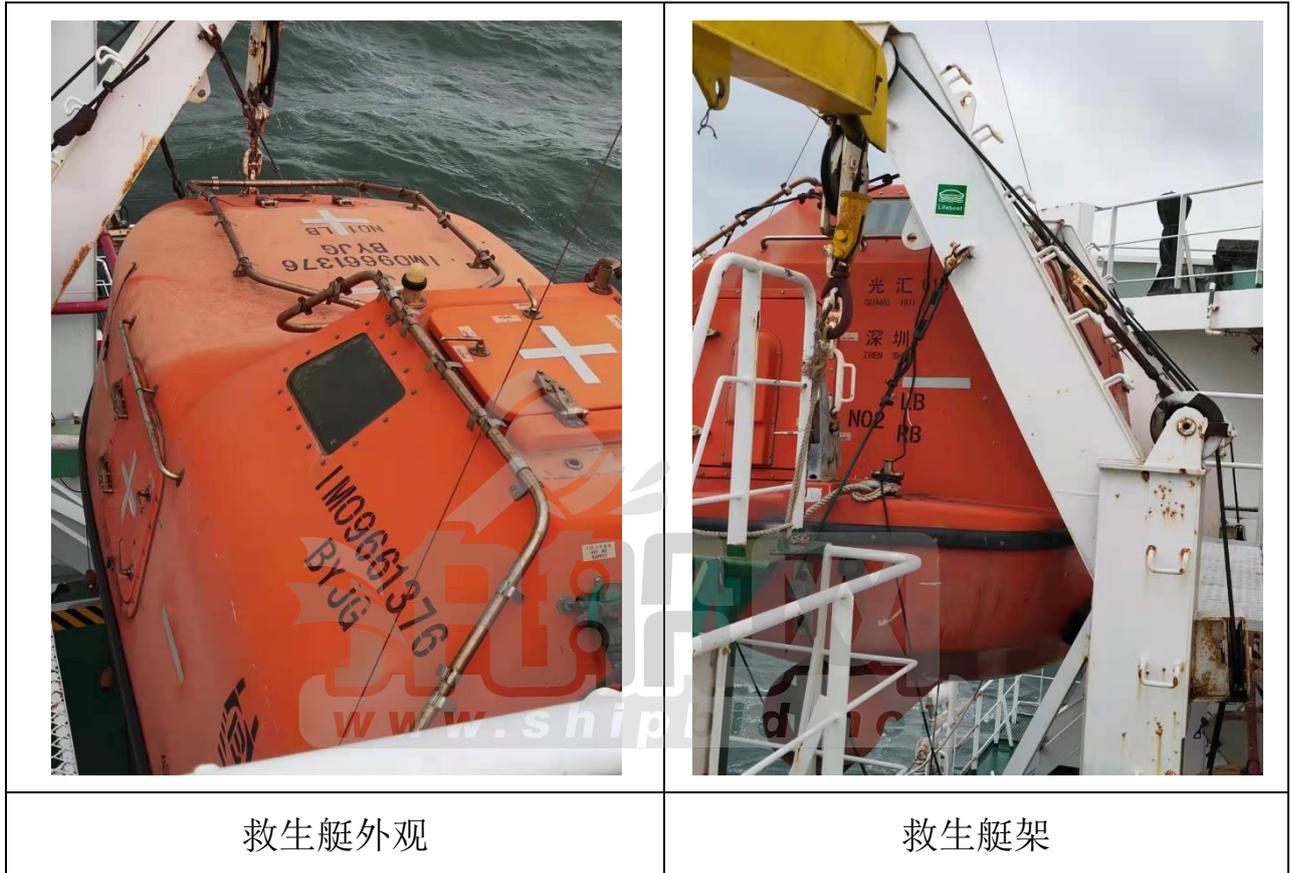
该船在艙楼甲板两舷各设 20 人吊架降落式全封闭救生艇 1 部,救生艇体外观无显著开裂、破损情况;救生艇架底座无显著锈蚀减薄,整体状态尚好。

艙楼甲板两舷各设 20 人气胀式救生筏 1 只,救生筏释放装置完整,外观状况良好。
