技术状况报告

编号: CJPG-JS-22-KY-172

岱山6

勘验地点: 定海海丰码头

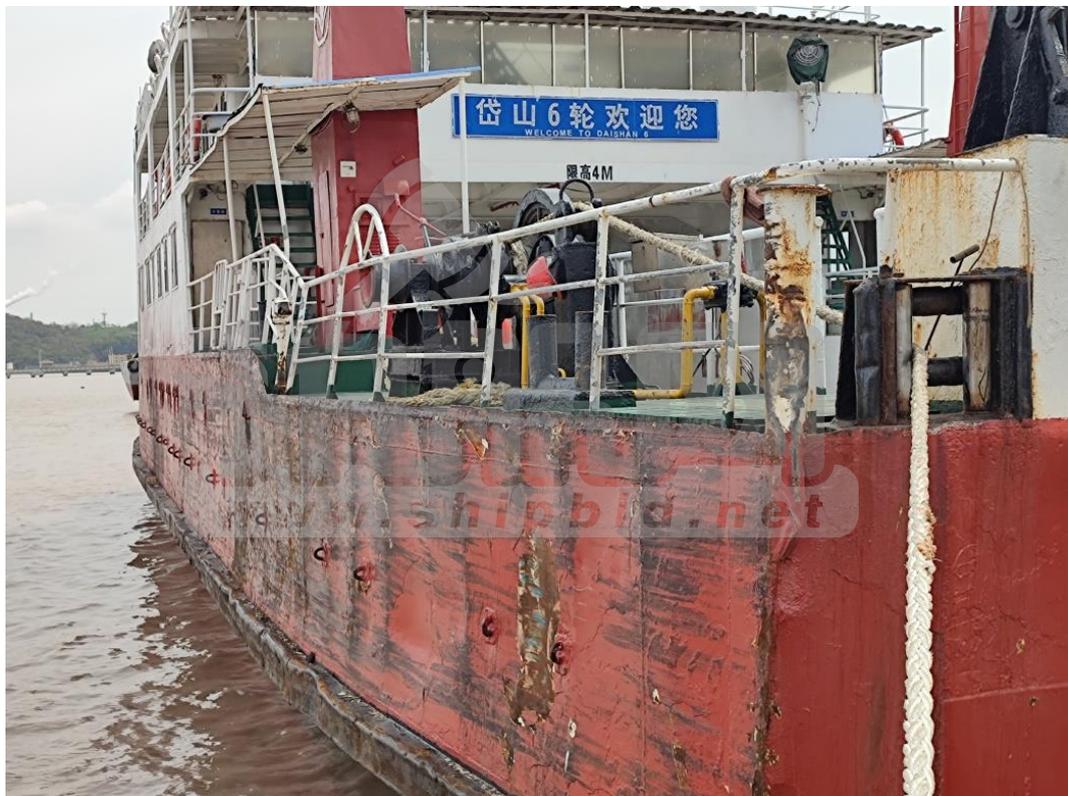
船艏外板

船体外板部分为红色涂装漆，水线以上外板、焊缝成型饱满度尚好；舷侧擦痕显著、局部凹陷；船体可见部分的水尺、船名等清晰完整；船体水线以下外板情况未知。

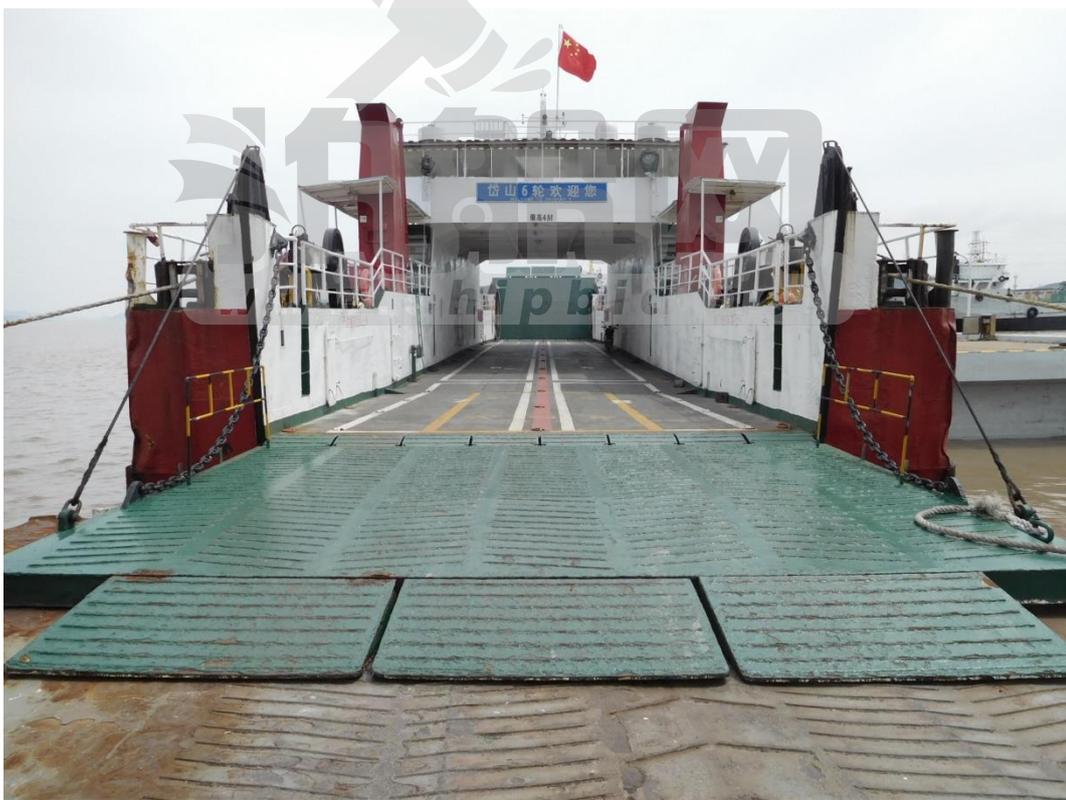
车辆甲板首部

车辆甲板门桥结构完整，平整度尚好，未见明显凹蚀、变形情况，涂层局部脱落、锈蚀；门桥两边门链保养尚好。

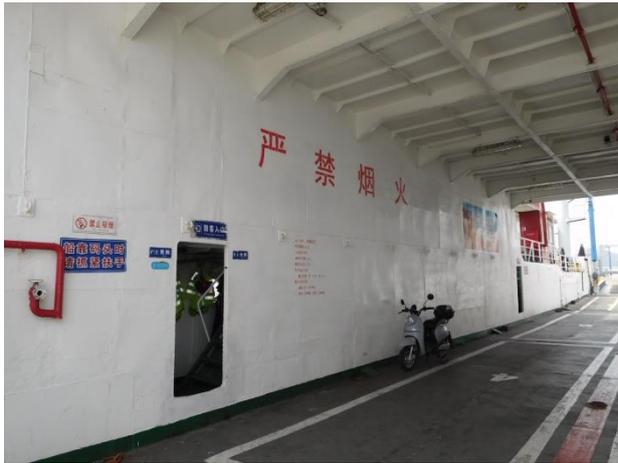
车辆甲板左舷墙

车辆甲板平整，甲板涂层基本完整，局部存在脱落、锈蚀；舱壁平整度较好，未见明显涂层脱落、锈蚀情况。

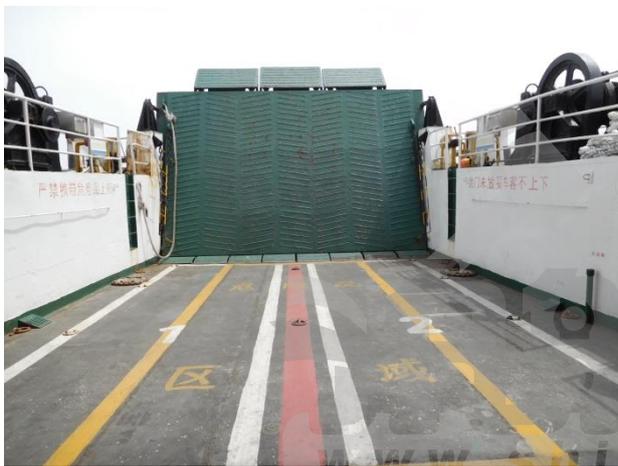
主甲板及跳板

主甲板内宽约 6.04 米，限高 4 米。左右舷走道平整度尚好，涂层老化，局部锈蚀；围栏结构完整，未见明显断档、锈穿情况，局部存在变形，涂层脱落情况；艏、艉楼甲板设有 4 台绞缆机，机体表面未见油污附着、无显著涂层脱落。

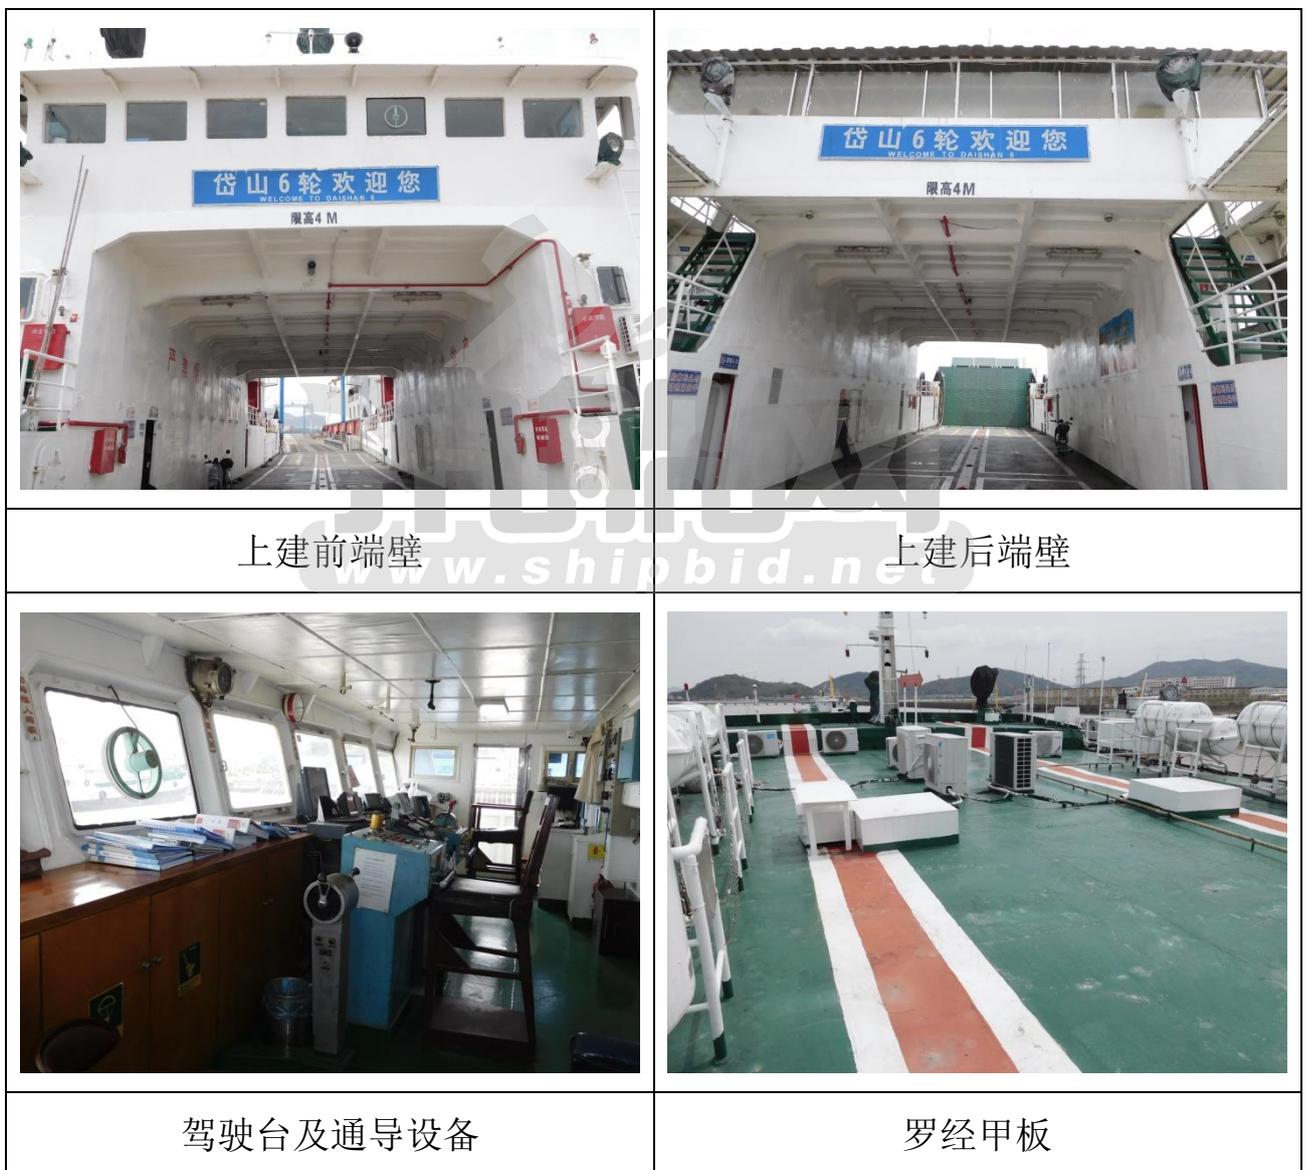
上层建筑主要为驾驶室、客舱，各层露天甲板平整度尚好，未见明显油漆脱落；室外梯道、烟囱、通风筒等设施结构完整，油漆附着尚好，无明显变形情况。

驾驶室门窗结构完整，窗套边缘无显著渗漏痕迹；驾驶台甚高频无线电话、AIS 等通导设备配置基本完整，设备外观清洁度尚好。

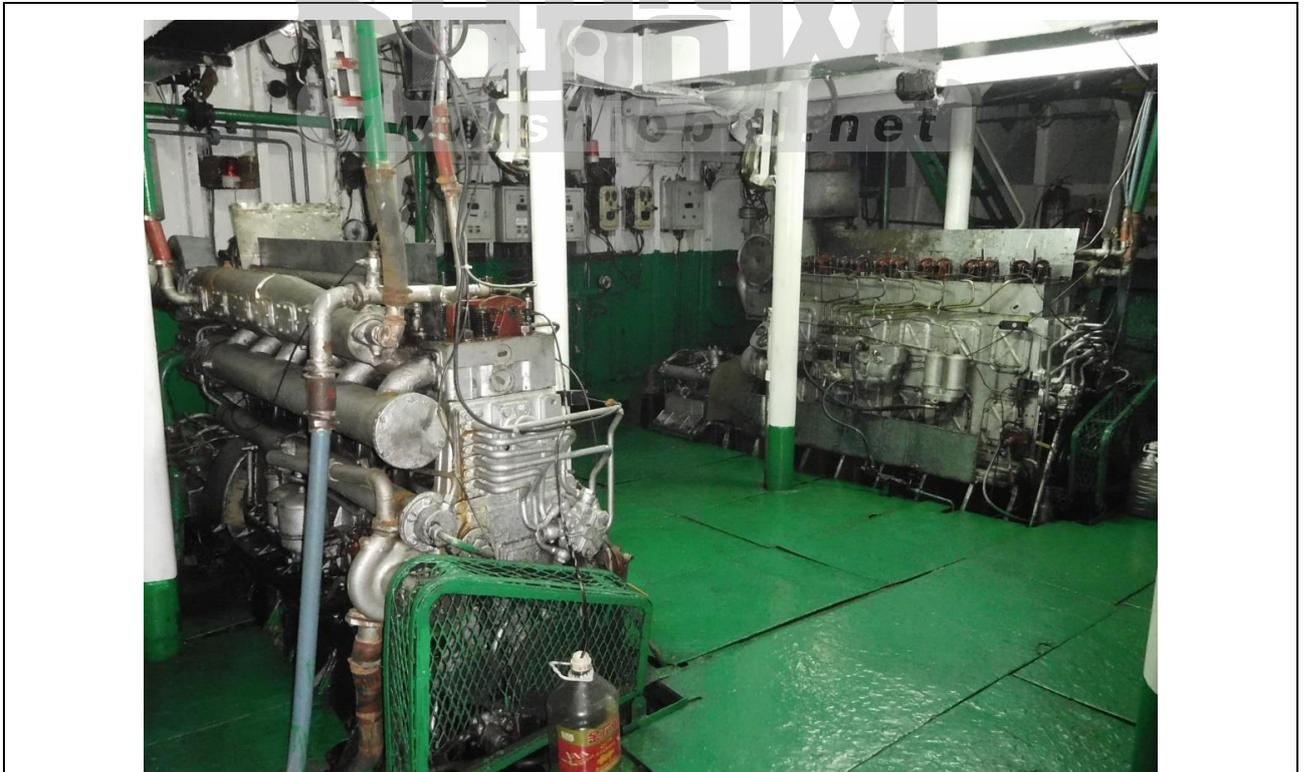
机舱

机舱花钢板布置完整，管路局部锈蚀，未见显著破损；舱壁平整度尚好，无明显变形情况，未见明显油漆脱落、锈蚀现象；舱底管路、阀门表面局部锈蚀，底部存在少量油污水。

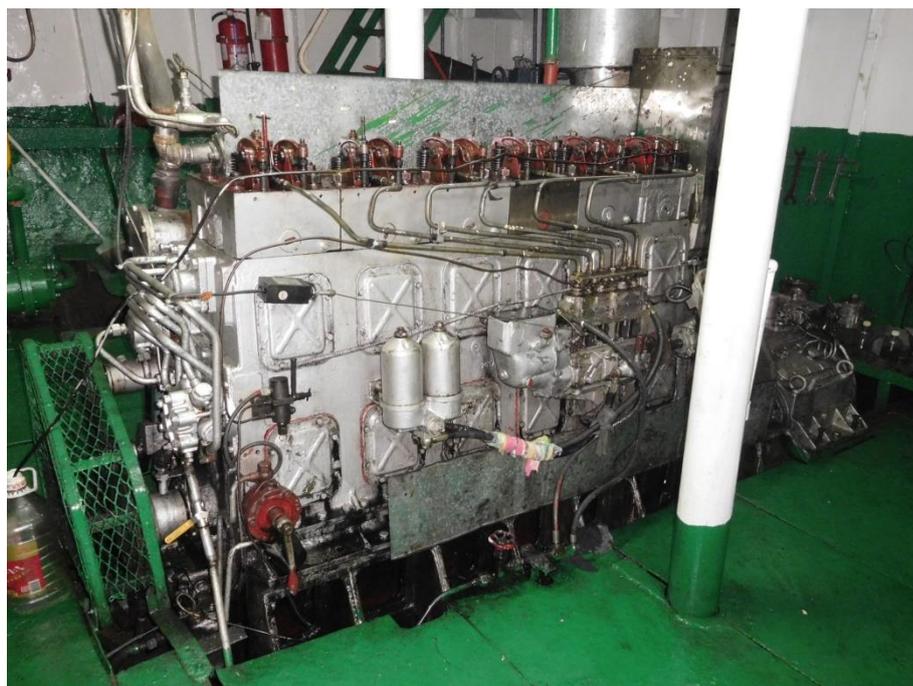
主机

主机结构基本完整，机体表面可见油污附着、无显著涂层脱落，机器部件及管路系统无显著锈蚀、破损情况，主机底座积有油污水，铭牌缺失。

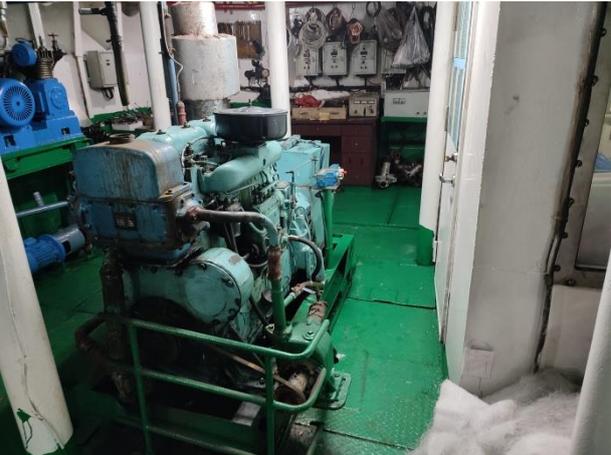
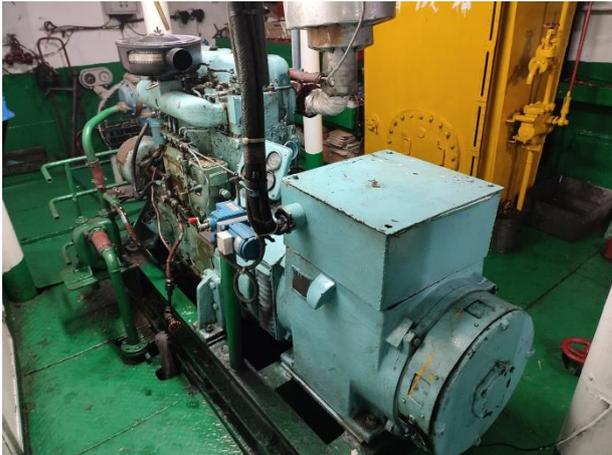
<p>左发电机组</p>	<p>右发电机组</p>

机舱 2 台发电机组中 1 台铭牌参数尚可看清，从外观看，各部件布置完整，机器表面存在少量油污附着，存在局部锈蚀。

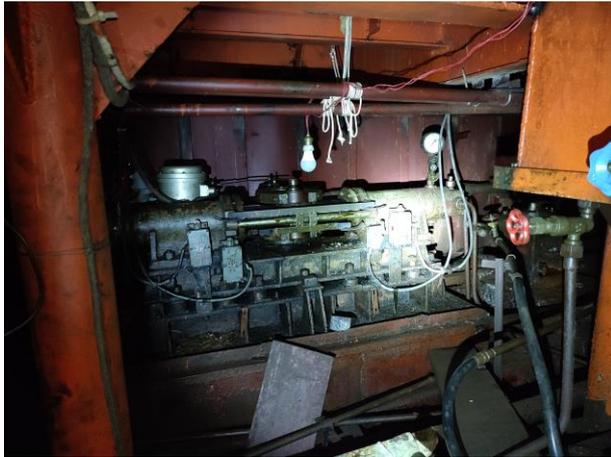
舵机

舵机机体与泵站结构一般，涂层脱落，表面清洁度一般，局部存在少量油污附着，机体管路、部件局部存在锈蚀。

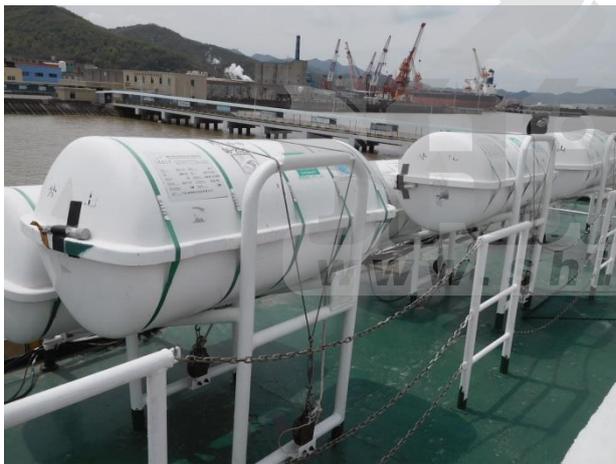
救生浮具

本船配备定员 25 人救生浮具 12 只，筏体外观干净整洁、无明显破损。
