# TECHNICAL REPORT

## 技术状况报告

编号: CJPG-JS-22-KY-176

仙洲 11

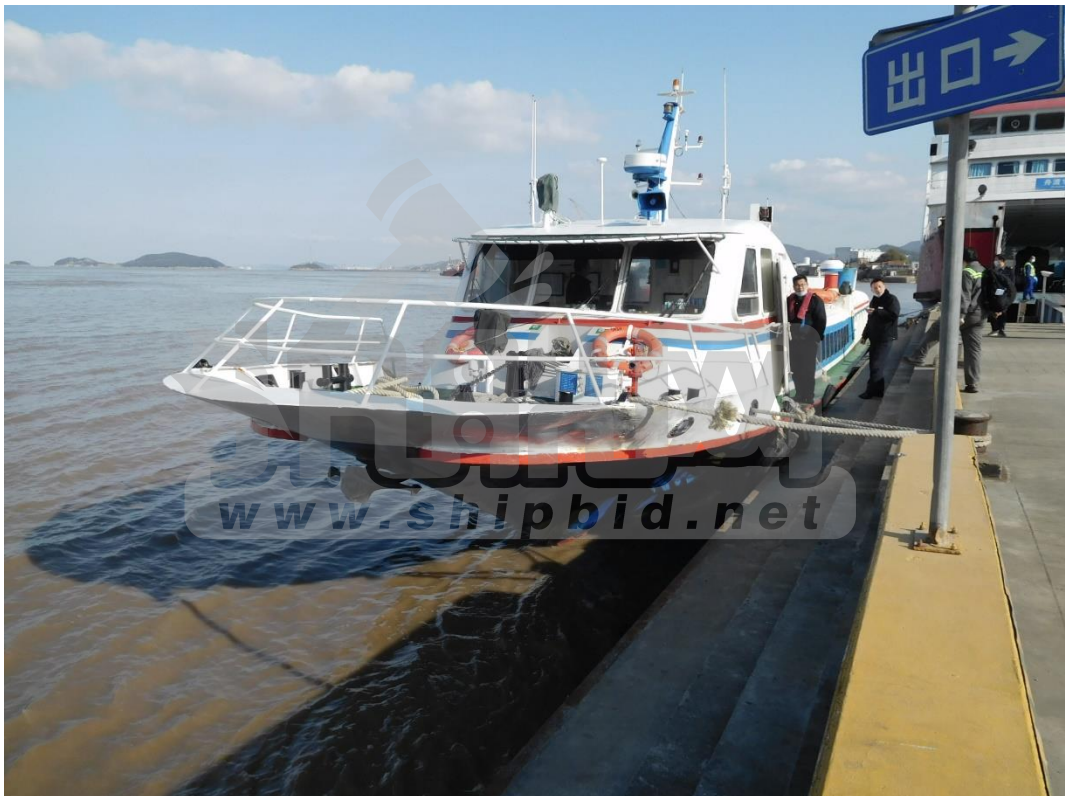
船艏外板

船体载重线以上部分为蓝色漆涂装，涂层无明显磨损、脱落、锈蚀，水线以上外板、焊缝成型饱满度尚好，无明显碰撞、变形情况，船体可见部分的船名、船籍港标志清晰完整，船体水线以下外板情况未知。

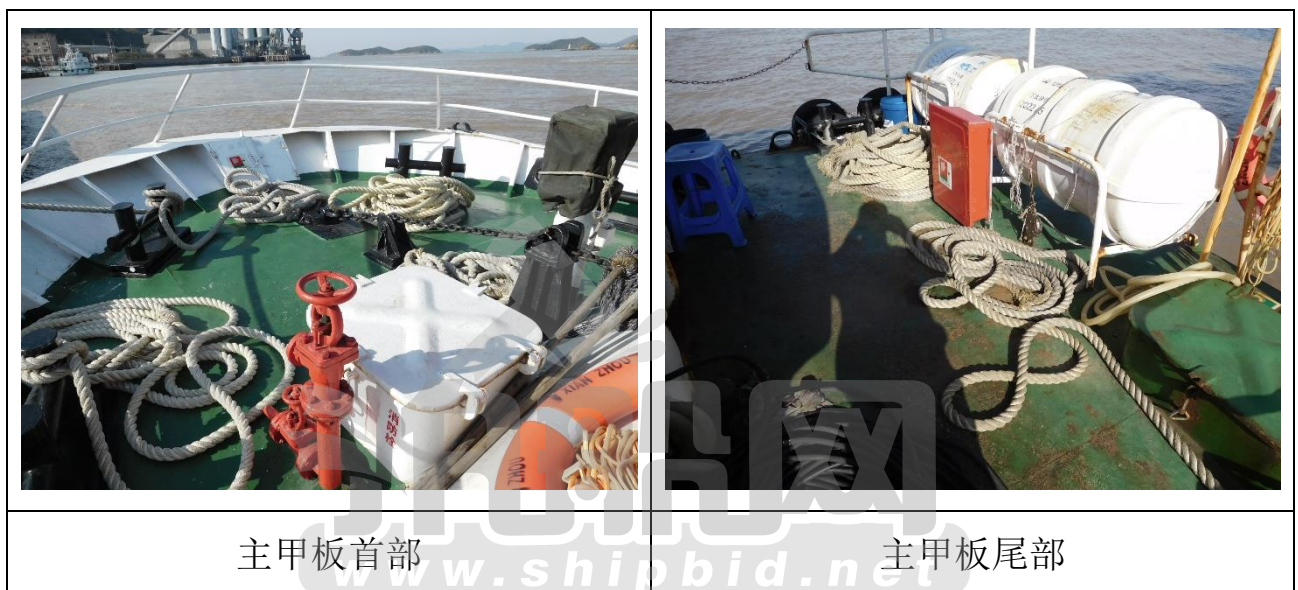
艏部主甲板外观平整，焊缝成型质量尚好，油漆状况尚好；甲板带缆桩等系泊设备涂层尚好，局部磨损；锚机、底座等因帆布包裹严实，无法查看；锚链结构完整，涂层尚好；艏部护舷、栏杆完整，无破损现象。

艮部主甲板基本平整，焊缝成型质量尚好，局部锈蚀；艮部甲板带缆桩等系泊件布置完整，局部磨损。

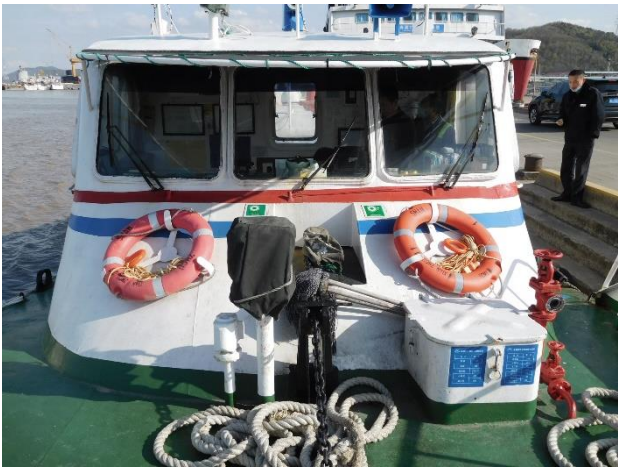
| <p>上建前端壁</p> | <p>驾驶台及通导设备</p> |

上层建筑共 1 层，主要为客舱及驾驶室，救生甲板平整度尚好，未见油漆脱落；烟囱、通风筒等设施结构完整，油漆附着尚好，无明显变形情况。

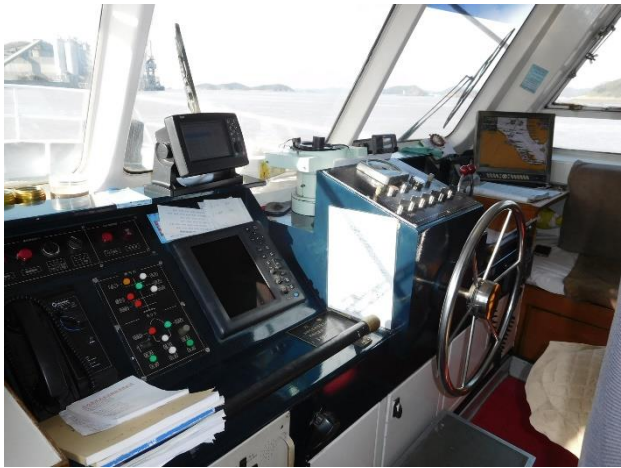
驾驶室门窗结构完整，窗套边缘无显著渗漏痕迹；驾驶台雷达、AIS、磁罗经、卫导等通导设备配置基本完整，设备外观清洁度较好。

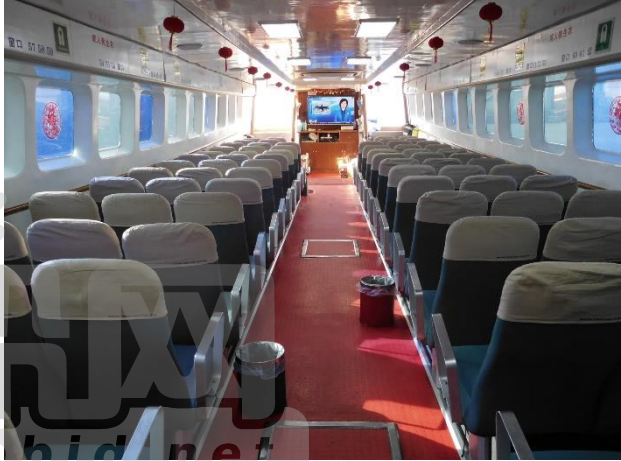
| <p>救生甲板</p> | <p>客舱</p> |

全船设有 1 个客舱，客舱定员 94 人，室内地板、防火板敷设完整；门窗结构完整，窗套边缘无显著渗漏痕迹；客舱座椅基本无破损，电视、空调设备基本完整。

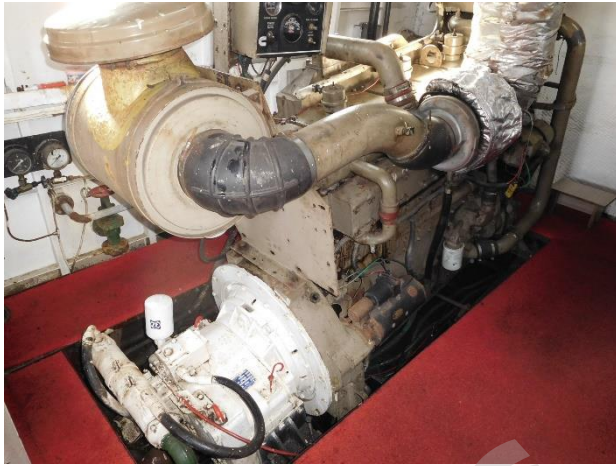
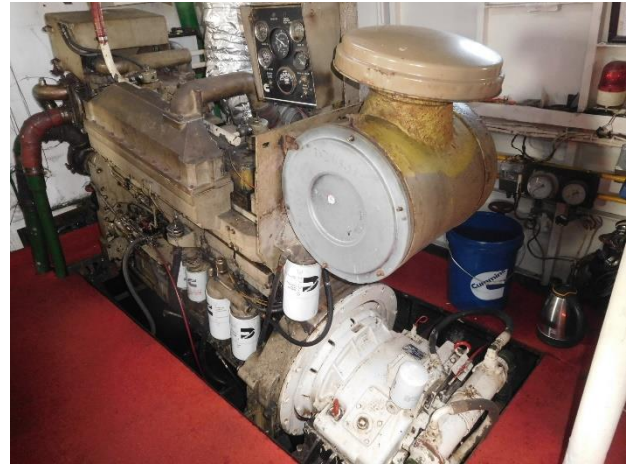
主机结构基本完整，机体无显著漏油现象，机器部件及管路系统局部涂层脱落，无明显锈蚀，主机底座积有局部油污水。

主机（左）

主机（右）

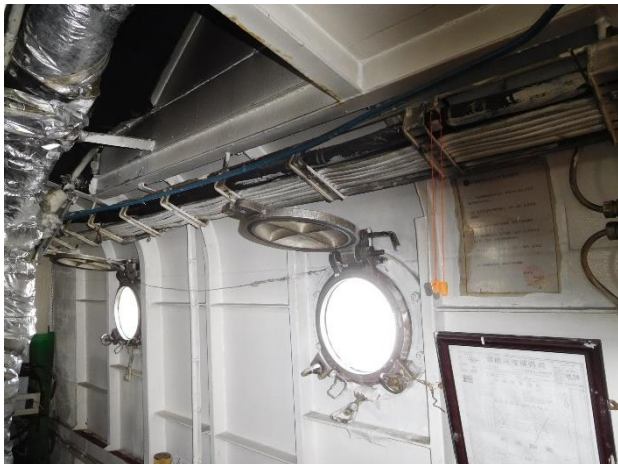
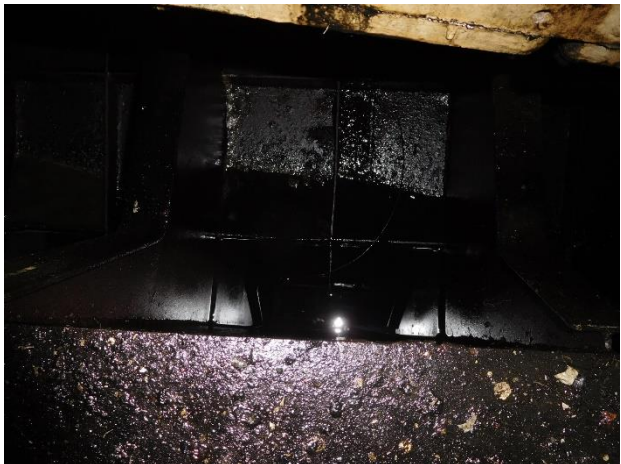
| <p>舱内情况</p> | <p>舱底情况</p> |

机舱花钢板布置完整，舱内管线布置完整、消防设施等布置齐全，管路局部锈蚀，未见显著破损；舱壁平整度尚好，无明显变形情况，未见明显油漆脱落、锈蚀现象。

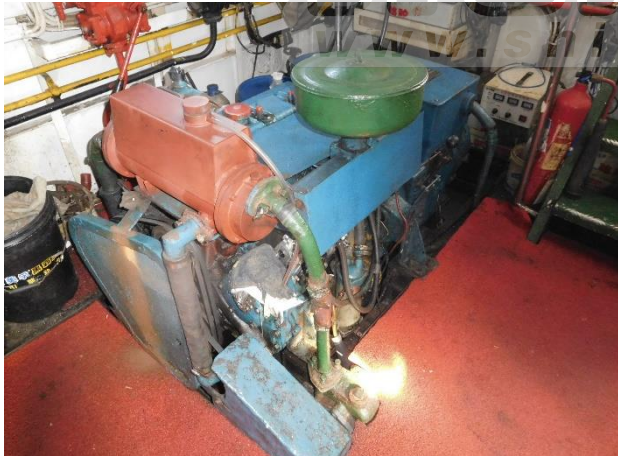
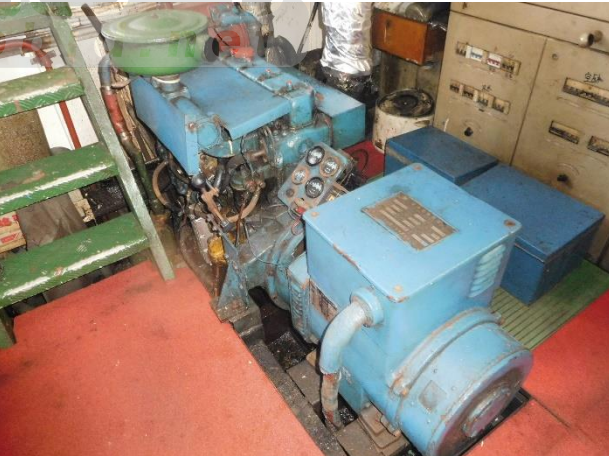
| <p>发电机组 1</p> | <p>发电机组 2</p> |

从外观看，各部件布置完整，原动机铭牌缺失，机器表面存在少量油污附着，油漆状况尚好。

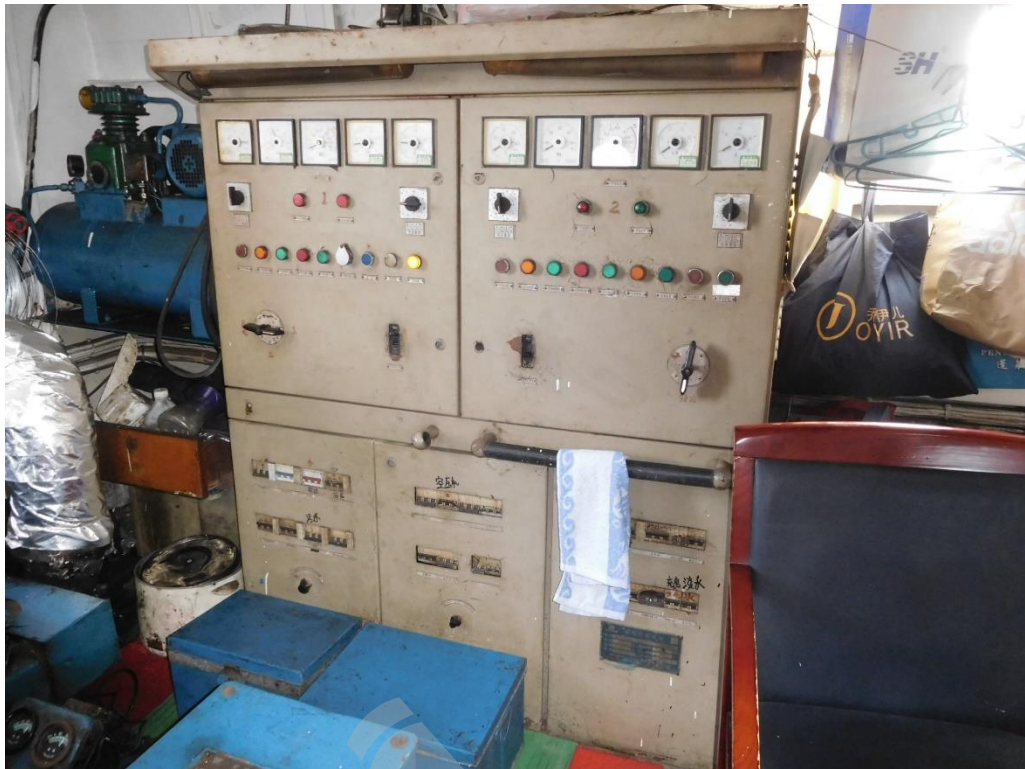
配电箱

机舱内设配电板 2 屏，从外观看整洁度一般，局部涂层脱落；开关、仪器仪表配置无损坏现象。

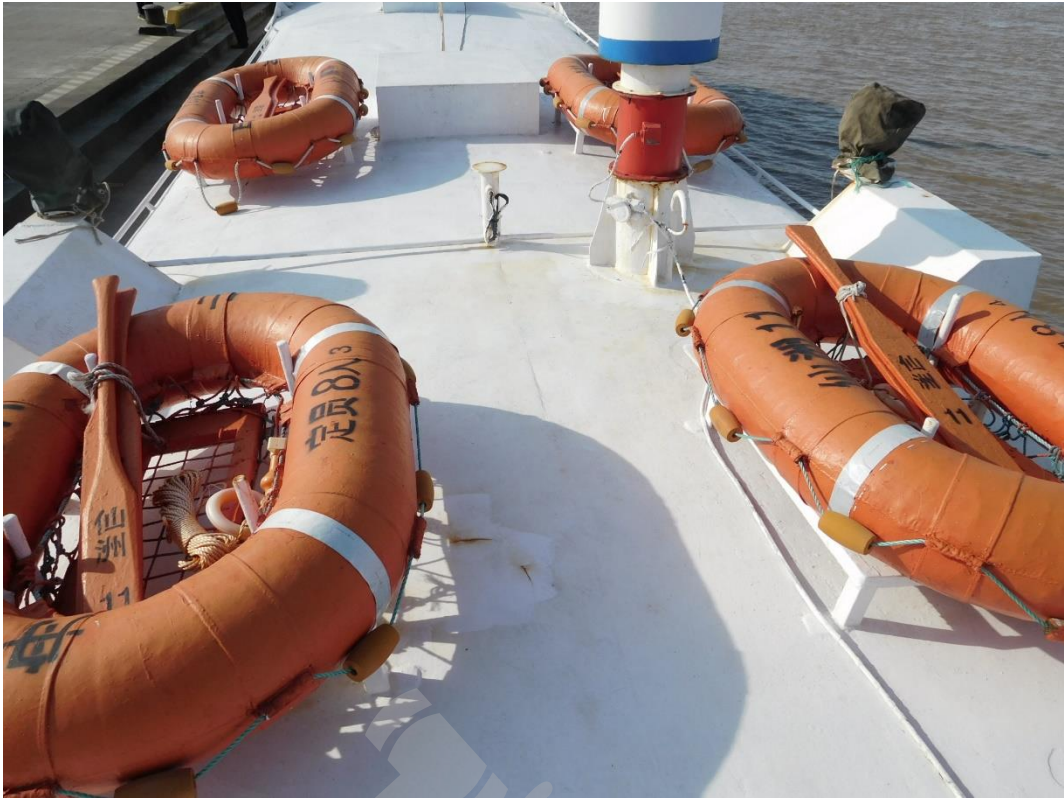
救生浮具

本船配备定员 8 人救生浮具 4 只，浮具体外观基本无破损；主甲板艉部配备定员 15 人、20 人救生筏各 1 只，外观无破损现象。
