# TECHNICAL REPORT

## 技术状况报告

编号: CJPG-JS-22-KY-171

## “岱渡5”技术状况报告

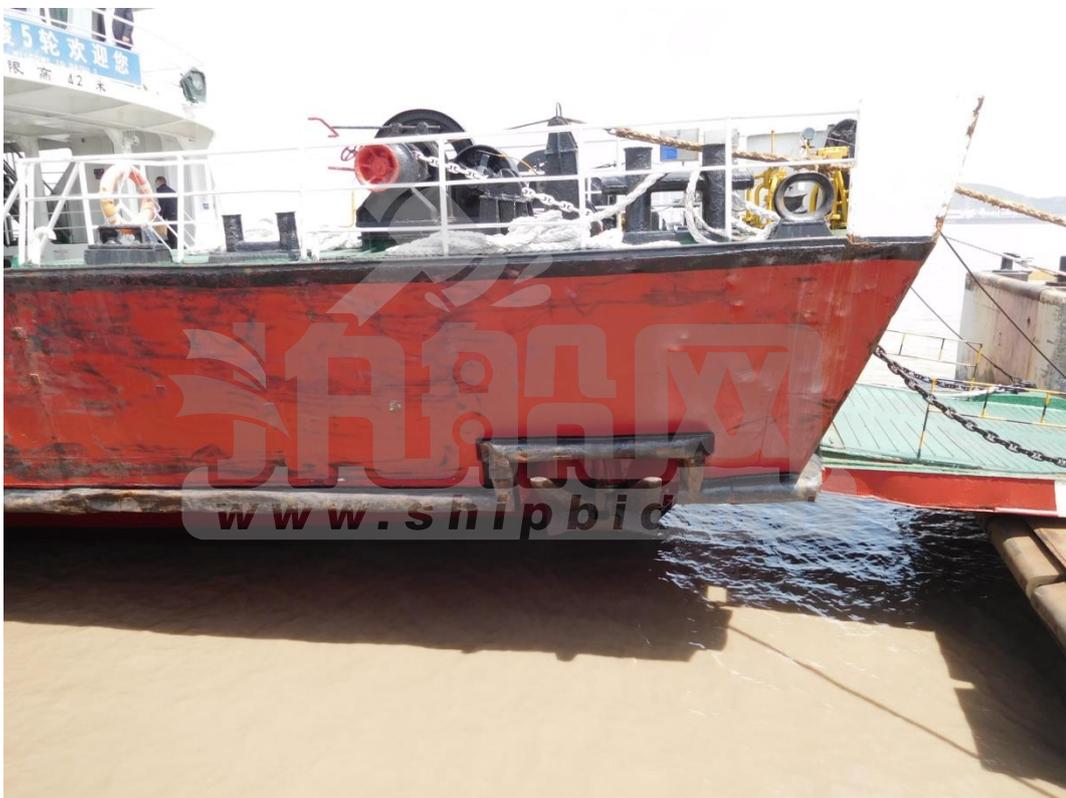
船艏外板

船体外板部分为红色涂装漆，水线以上外板、焊缝成型饱满度尚好；舷墙外板存在大面积擦痕，局部锈蚀和凹陷情况；船体可见部分的水尺、船名等清晰完整；船体水线以下外板情况未知。

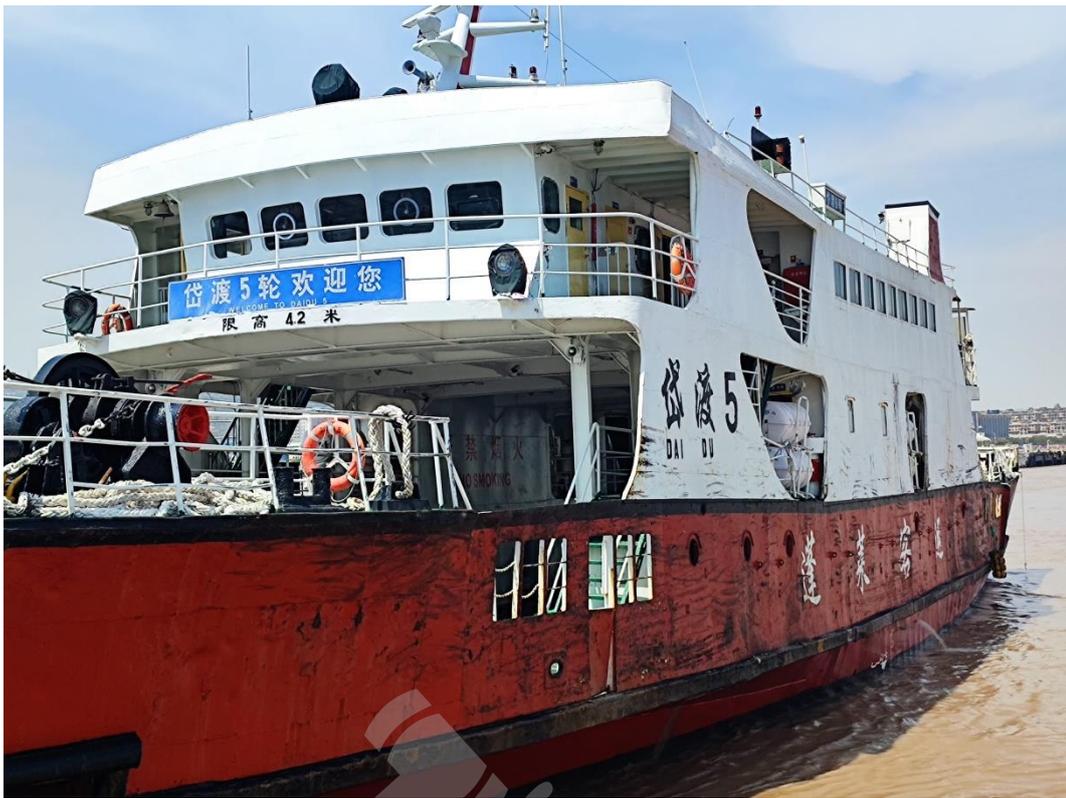
舷墙外板

船体外板结构完整，舷墙外板存在大面积擦痕，局部锈蚀和凹陷情况；主甲板涂层基本完整，局部存在脱落、锈蚀，装载限高 4.2 米；甲板机械保养尚好，机体表面未见油污附着、基座局部锈蚀；甲板系泊设施布置完整，

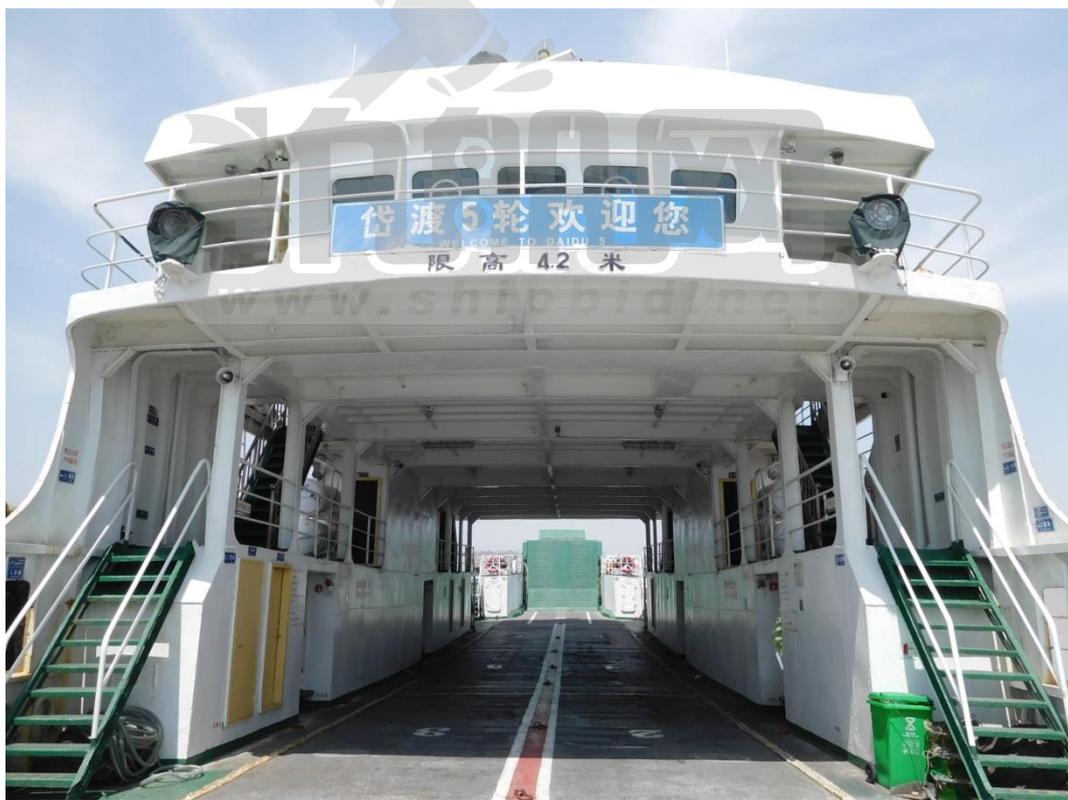
车辆甲板首部

车辆甲板平整，甲板涂层基本完整，局部存在脱落、锈蚀；舱壁平整度较好，未见明显涂层脱落、锈蚀情况。

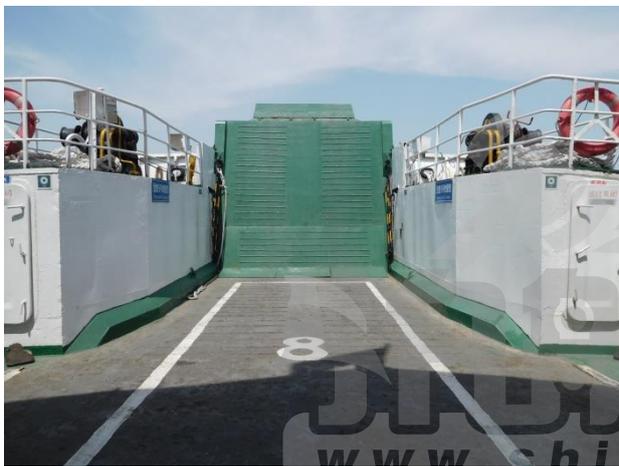
主甲板及跳板

车辆甲板门桥结构完整，平整度尚好，涂层局部脱落、锈蚀；门桥两边门链保养尚好。

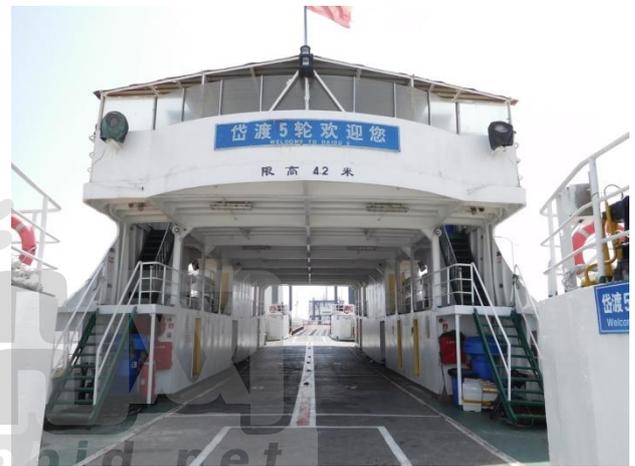
车辆甲板限高

主甲板限高 4.2 米。左右舷走道平整度较好，未见明显涂层脱落、锈蚀；围栏结构完整，未见明显断档、锈穿情况，局部存在变形；艏、艉楼甲板设有 4 台绞缆机，机体表面未见油污附着、基座局部锈蚀；系缆桩结构完整，局部磨损、锈蚀。

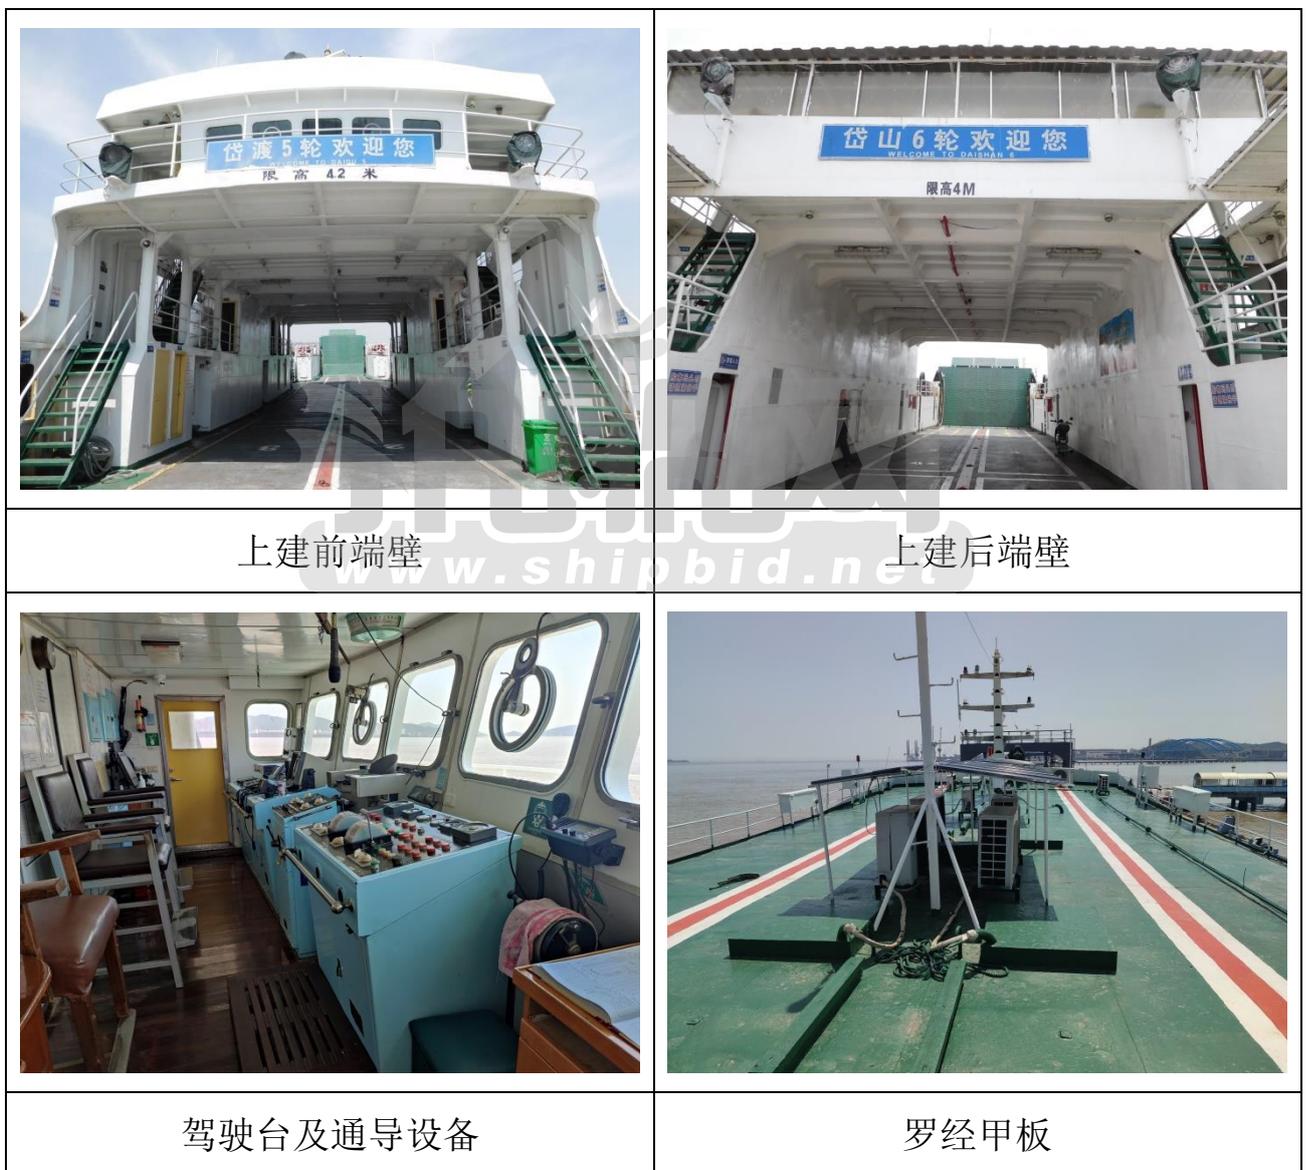
上层建筑主要为驾驶室、客舱，各层露天甲板平整度尚好，未见明显油漆脱落；室外梯道、烟囱、通风筒等设施结构完整，油漆附着尚好，无明显变形情况。

驾驶室门窗结构完整，窗套边缘无显著渗漏痕迹；驾驶台甚高频无线电话、AIS 等通导设备配置基本完整，设备外观清洁度尚好。

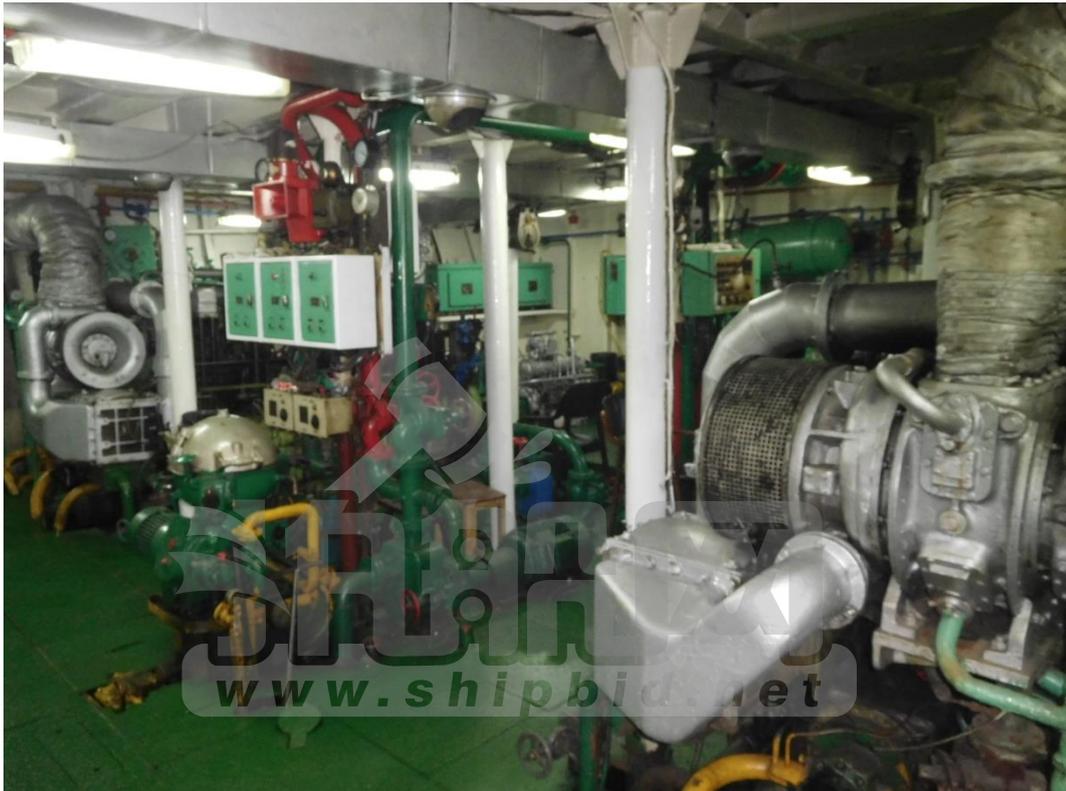
机舱

机舱花钢板布置完整，管路涂层局部脱落、锈蚀，未见显著破损；舱壁平整度尚好，无明显变形情况，未见明显油漆脱落、锈蚀现象；舱底管路、阀门表面锈蚀。

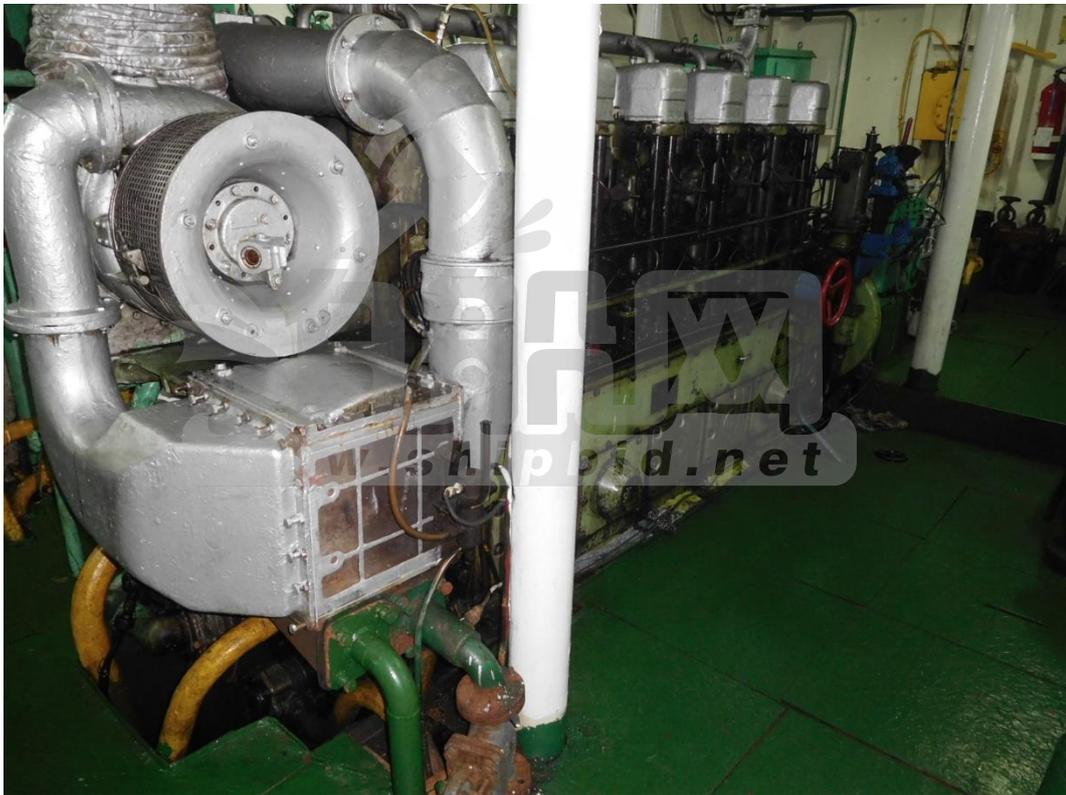
主机

主机结构基本完整，机体表面可见油污附着、无显著涂层脱落，机器部件及管路系统无显著锈蚀破损情况，铭牌清晰可见。

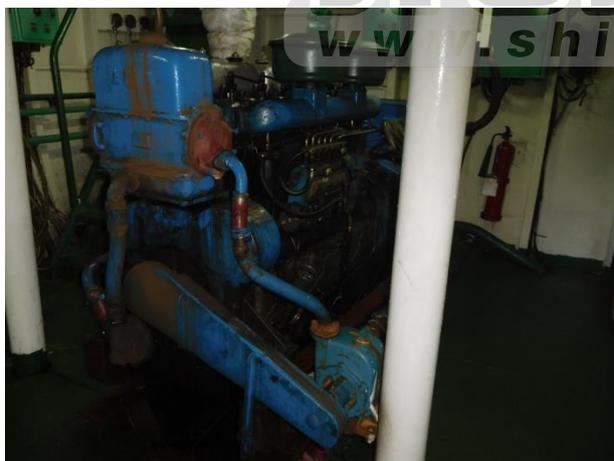
左发电机组

机舱设有 2 台发电机组，铭牌参数可见；从外观看，各部件布置完整，机器表面存在少量油污附着，局部存在锈蚀。

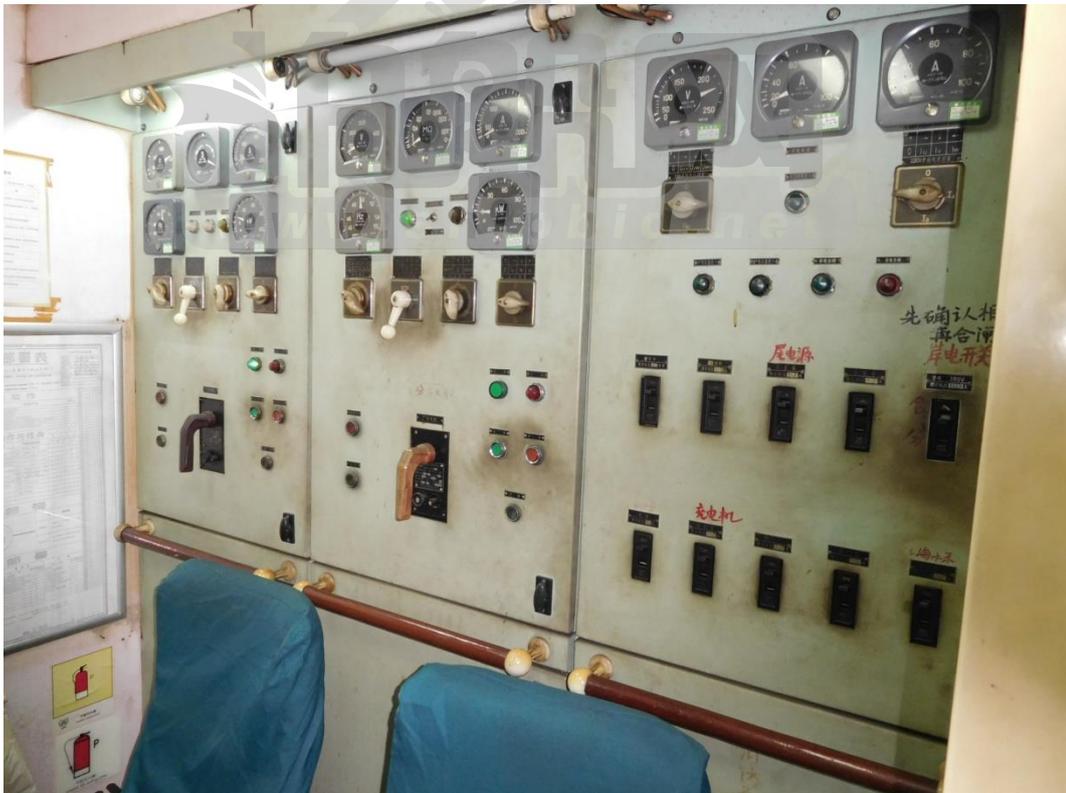
配电屏

机舱内设有集控室，配电屏、集控台从外观看整洁度尚好，开关、仪器仪表配置无损坏现象。

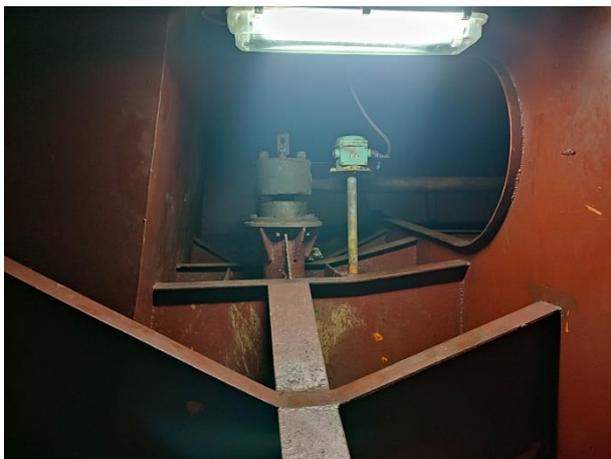
舵机间

舵机机体与泵站结构一般，涂层脱落明显，表面清洁度一般，局部存在少量油污附着，机体管路、部件局部存在锈蚀。

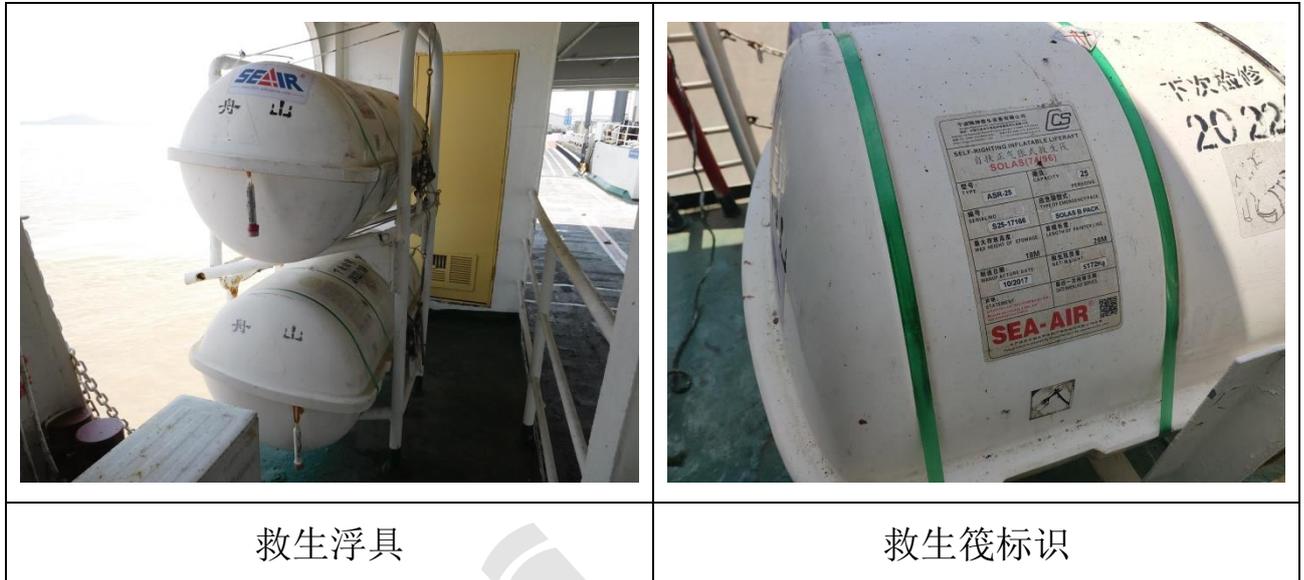
本船配备定员 25 人救生筏 12 只，筏体外观整洁无明显破损。
