# TECHNICAL REPORT

## 技术状况报告

编号: CJPG-JS-22-KY-170

飞舟 7

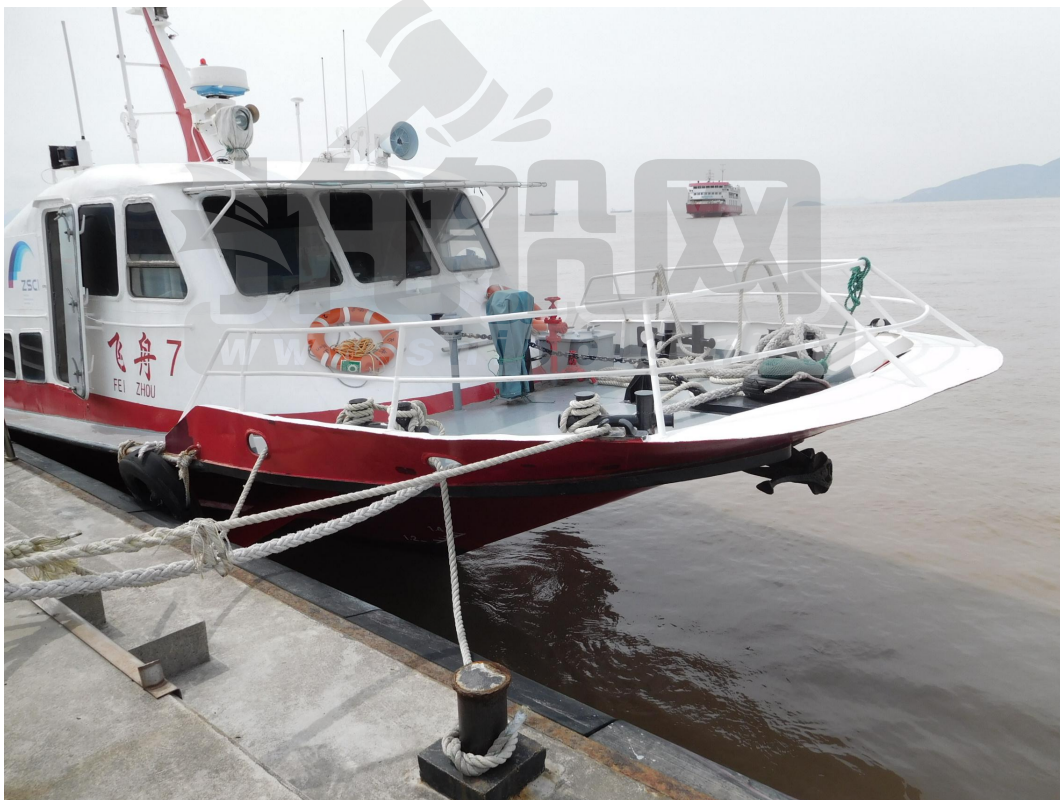
船艏外板

船体载重线以上部分涂层无明显磨损、脱落、锈蚀，水线以上外板、焊缝成型饱满度尚好，无明显碰撞、变形情况，船体可见部分的船名、船籍港标志清晰完整，船体水线以下外板情况未知。

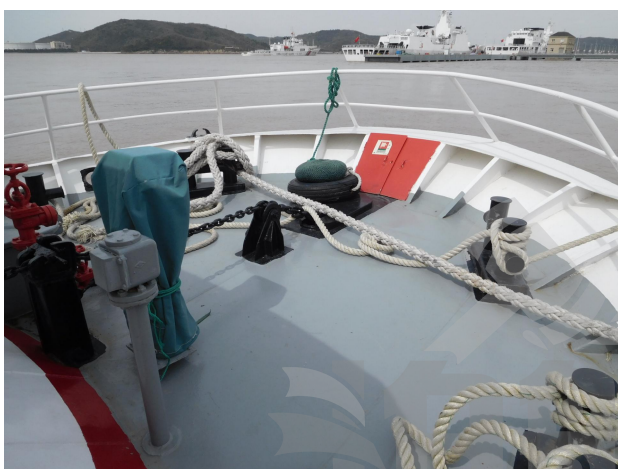
主甲板首部

艏部主甲板外观平整，焊缝成型质量良好，油漆状况良好；甲板带缆桩等系泊设备涂层完好，无可见磨损、锈蚀；锚机、底座等因帆布包裹严实，无法查看；锚链结构完整，涂层完好；艏部护舷、栏杆完整，无破损现象。

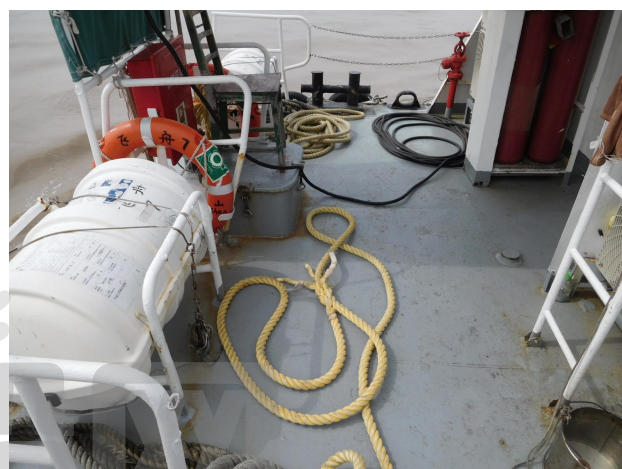
主甲板尾部

艮部主甲板基本平整，焊缝成型质量良好，油漆状况尚好，无明显可见锈蚀；艮部甲板带缆桩等系泊件布置完整，局部磨损。

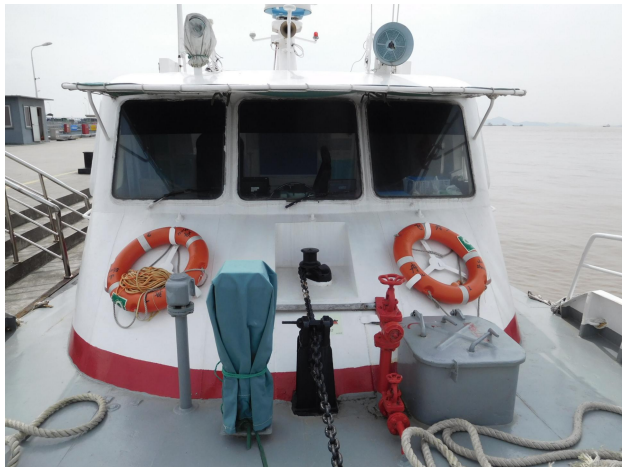
上层建筑共 1 层，主要为客舱及驾驶室，救生甲板平整度尚好，未见油漆脱落；烟囱、通风筒等设施结构完整，油漆附着尚好，无明显变形情况。

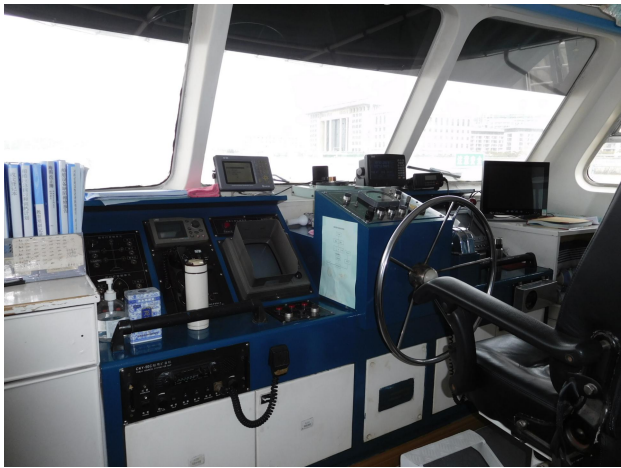
驾驶室门窗结构完整，窗套边缘无显著渗漏痕迹；驾驶台雷达、AIS、磁罗经、卫导等通导设备配置基本完整，设备外观清洁度良好。

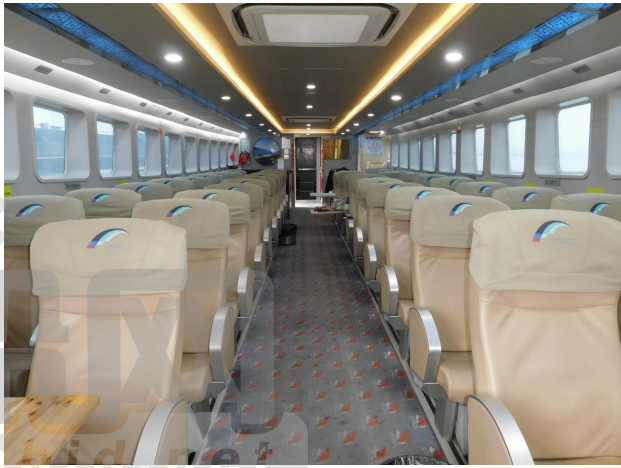
全船设有 1 个客舱，客舱定员 42 人，室内净高约 2 米，室内过道净宽约 0.70 米，室内地板、防火敷设板完整；门窗结构完整，窗套边缘无显著渗漏痕迹；客舱座椅基本无破损，电视、空调设备完整。

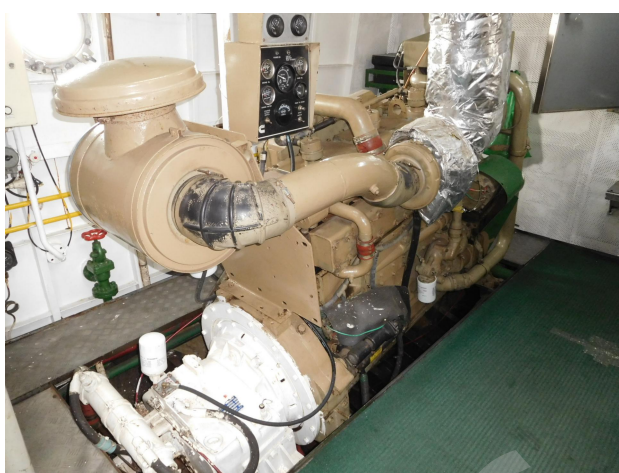
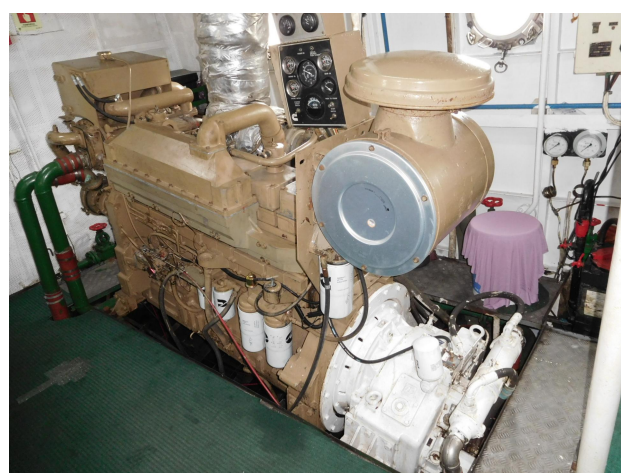
主机结构基本完整，机体无显著漏油现象，机器部件及管路系统涂层无明显可见脱落、锈蚀现象，主机底座积有油污水。

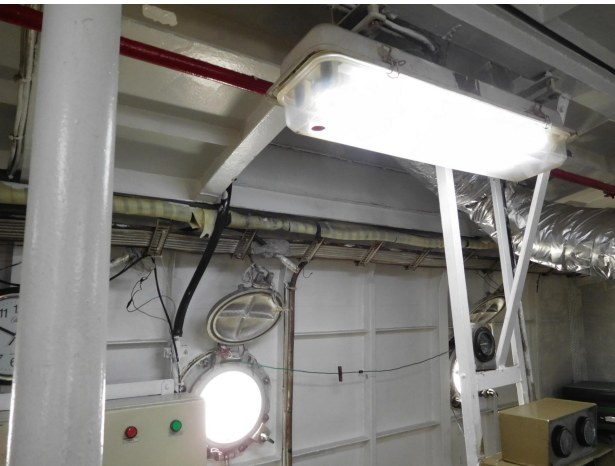
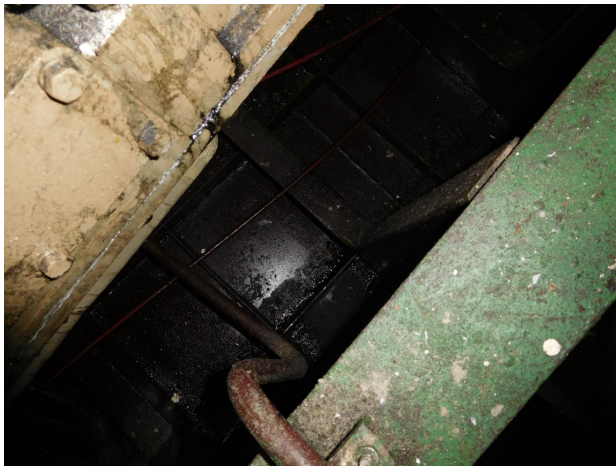
机舱花钢板布置完整，舱内管线布置完整、消防设施等布置齐全，管路局部锈蚀，未见显著破损；舱壁平整度尚好，无明显变形情况，未见明显油漆脱落、锈蚀现象。

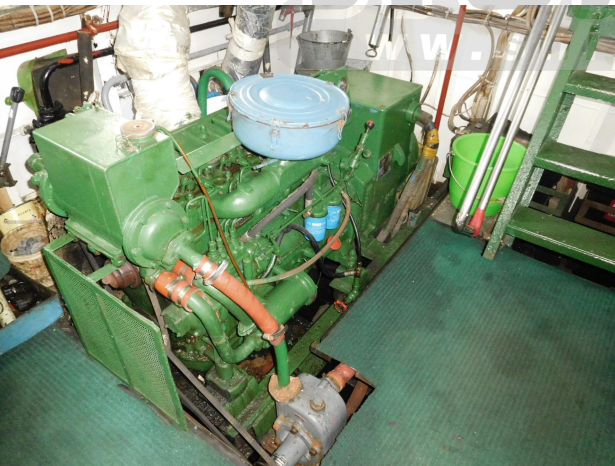
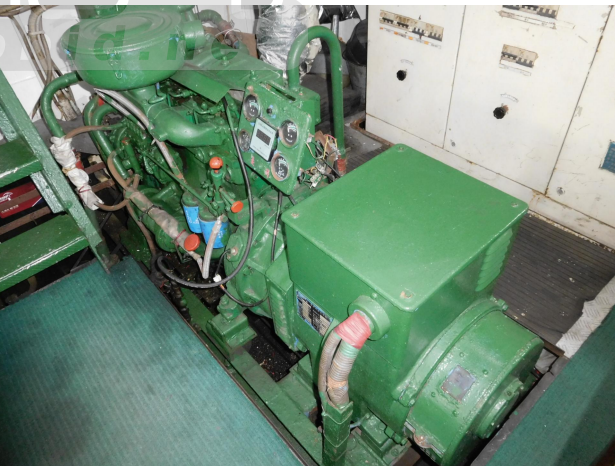
从外观看，各部件布置完整，原动机铭牌缺失，机器表面局部少量油污附着，油漆基本完好，

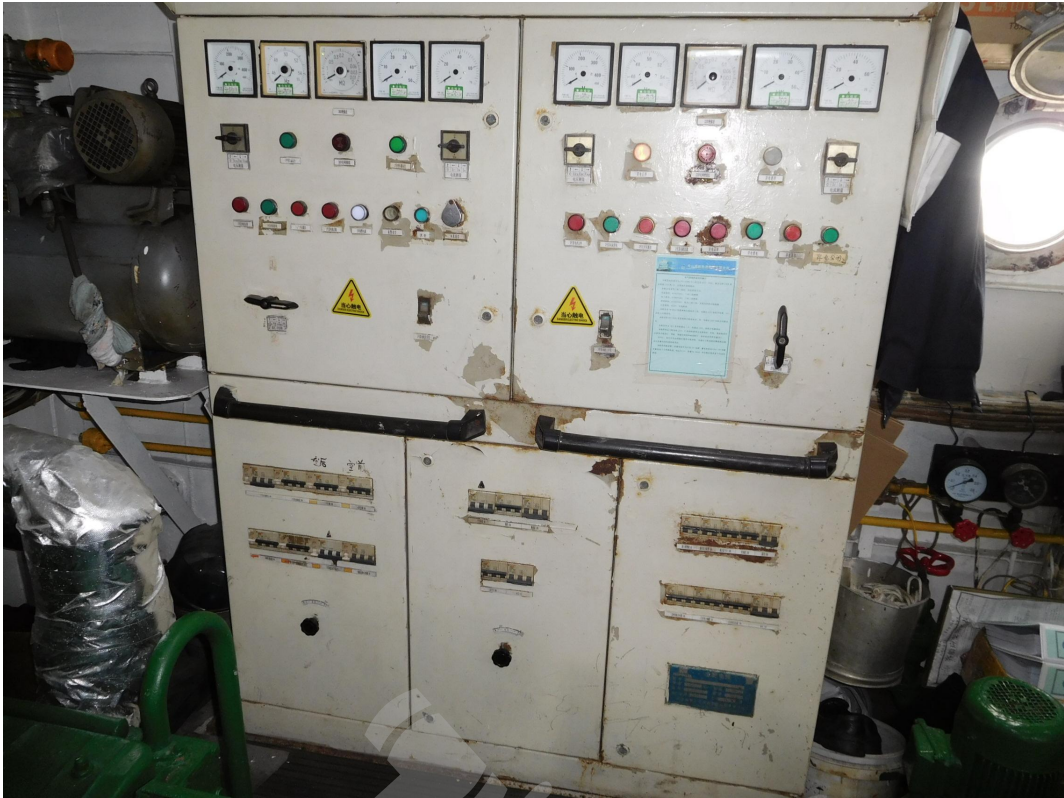
配电屏

机舱内设配电板 2 屏，从外观看整洁度尚好，开关、仪器仪表配置无损坏现象。

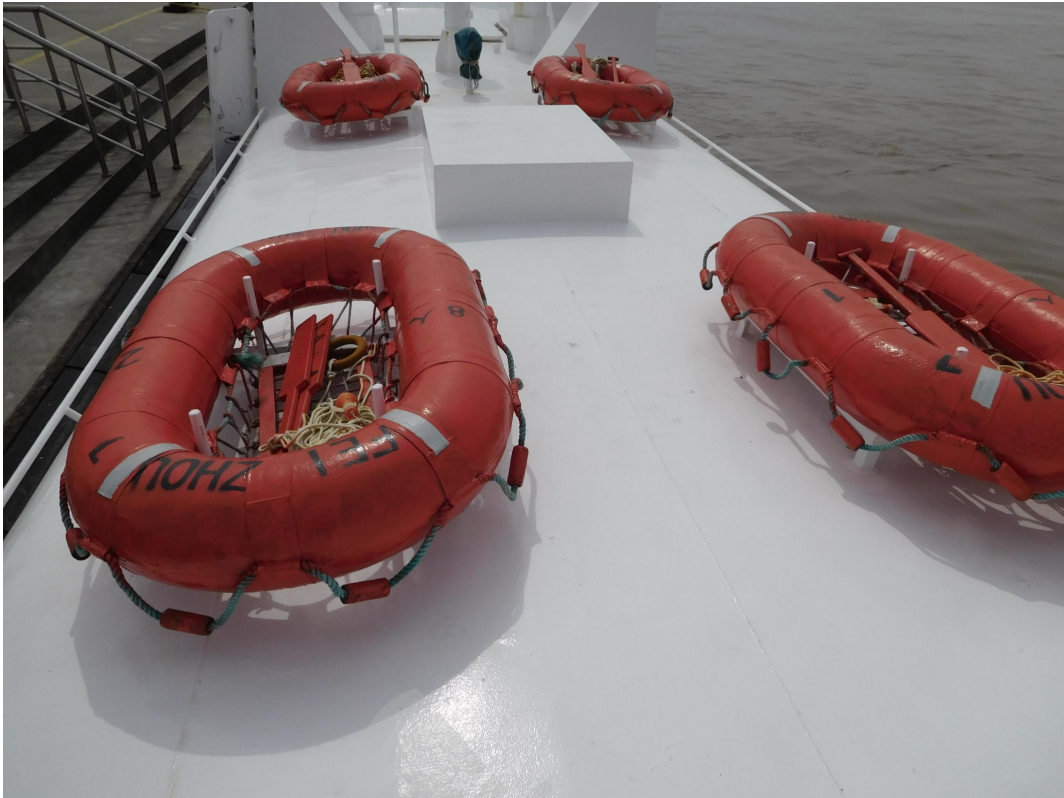
救生浮具

本船在救生甲板配备定员 8 人救生浮具 4 只，浮具体外观基本无破损；主甲板艏部配备定员 15 人气胀式救生筏 2 只，外观无破损现象。
