TECHNICAL REPORT 技术狀况报告

编号: CJPG-JS-22-KY-180

勘验地点: 定海三江客运码头

"飞舟8"技术状况报告

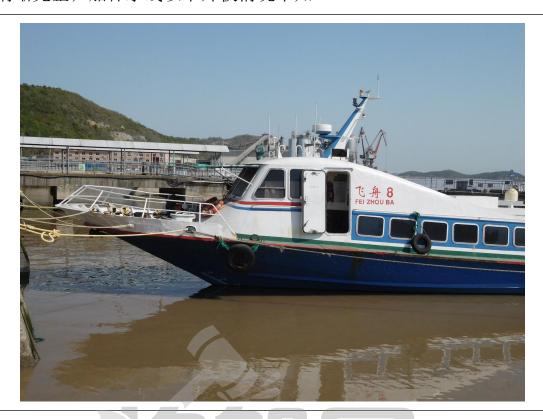
船艏外板

船体载重线以上部分涂层无明显磨损、脱落、锈蚀;水线以上外板、焊 缝成型饱满度尚好,无明显碰撞、变形情况;船体可见部分的船名、船籍港 标志清晰完整; 船体水线以下外板情况未知。

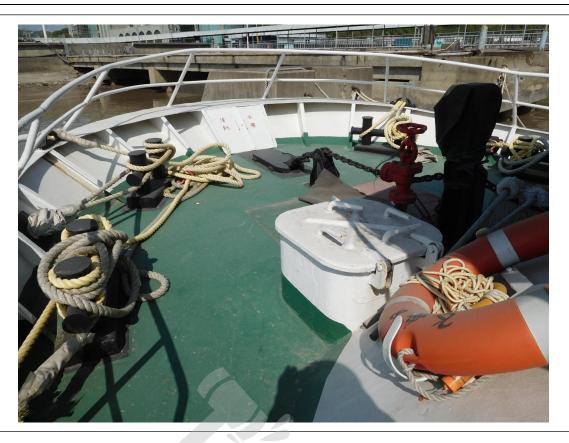
主甲板艏部

艏部主甲板外观平整,焊缝成型质量良好,油漆涂层老化,局部锈蚀; 甲板带缆桩等系泊设备完整,局部磨损、锈蚀;锚机、底座等因帆布包裹严 实,无法查看;锚链结构完整,涂层尚好;艏部护舷、栏杆完整,无破损现 象。

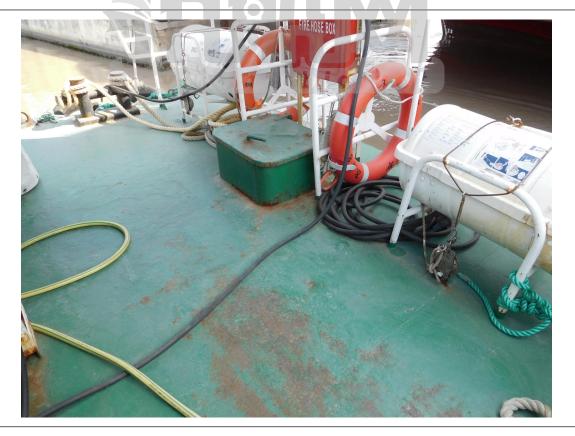
主甲板艉部

艉部主甲板基本平整,焊缝成型质量良好,油漆涂层老化,局部脱落、锈蚀; 艉部甲板带缆桩等系泊件布置完整,局部磨损。

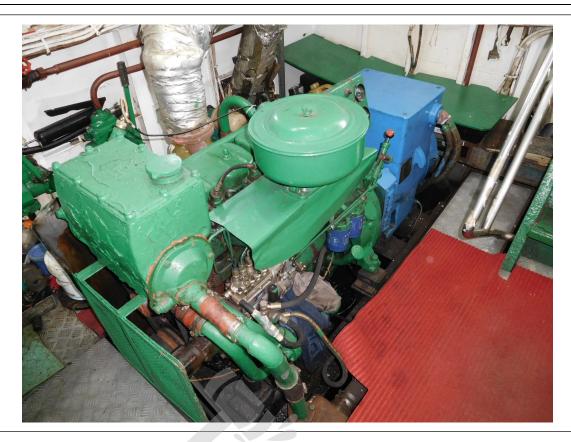
机舱发电机组 1#

从外观看,各部件布置完整,原动机铭牌缺失,机器表面局部少量油污 附着,油漆基本完整。

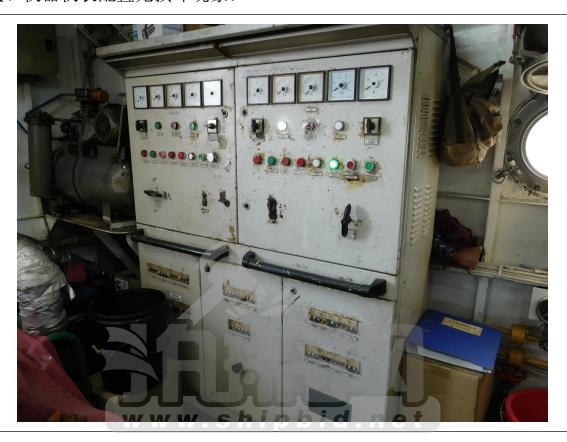
配电屏

机舱内设配电板 2 屏,从外观看整洁度一般,面板涂层局部脱落、锈蚀, 开关、仪器仪表配置无损坏现象。

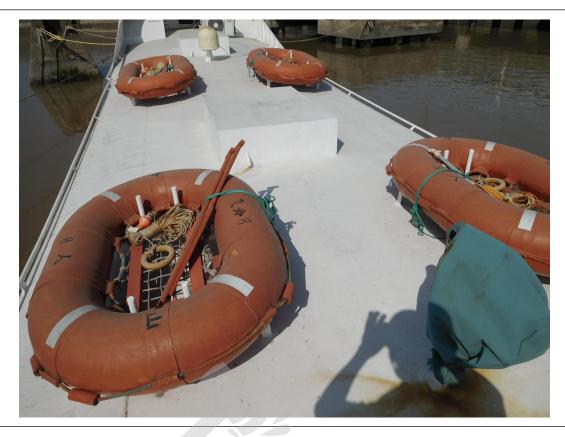
救生浮具

本船在救生甲板配备定员 8 人救生浮具 4 只,浮具体外观涂层局部脱落; 主甲板艉部配备定员 10 人、15 人救生筏各 1 只,外观无破损现象。
