# “光汇 618” 船舶技术状况勘验报告

受客户委托，我司组织验船师于2021年11月24日以委托方提供的船舶资料和照片（因疫情控制原因，无法上船勘验）为依据，对该船的船体结构、舾装设备、舱室装饰材料、轮机及甲板机械设备、救生/消防设备、电气及通导设备等技术状况进行勘验和记录，现就勘验情况报告如下：

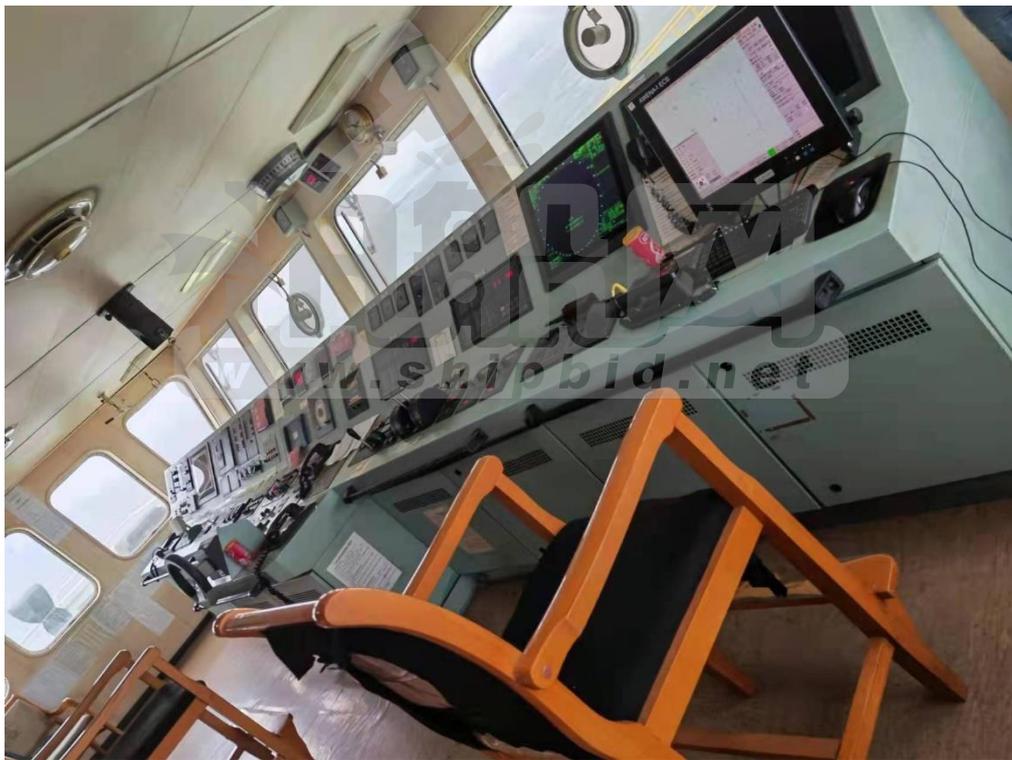
驾控台及通导设备

驾驶室内配有驾驶台、海图区、报务区；室内张贴防火控制图，应变部署表，留存有国旗，号灯号型表，以及部分航海图书、船舶日志等在船资料；通导设备基本采用古野品牌，主要有：YOKOGAWA-CMZ900 操舵罗经 1 台，古野 FAR 导航雷达 2 台，古野 GP-150 导航仪 2 台，古野 FE-700 测深仪 1 台，古野 FA-150 AIS 1 台，古野 FEA-2107 电子海图仪 1 台，以及古野的中高频无线电台 1 套、甚高频 2 台，古野 FELCOM 15 船舶 C 站 1 套和古野 NX-700A 奈伏泰斯接收机 1 台。

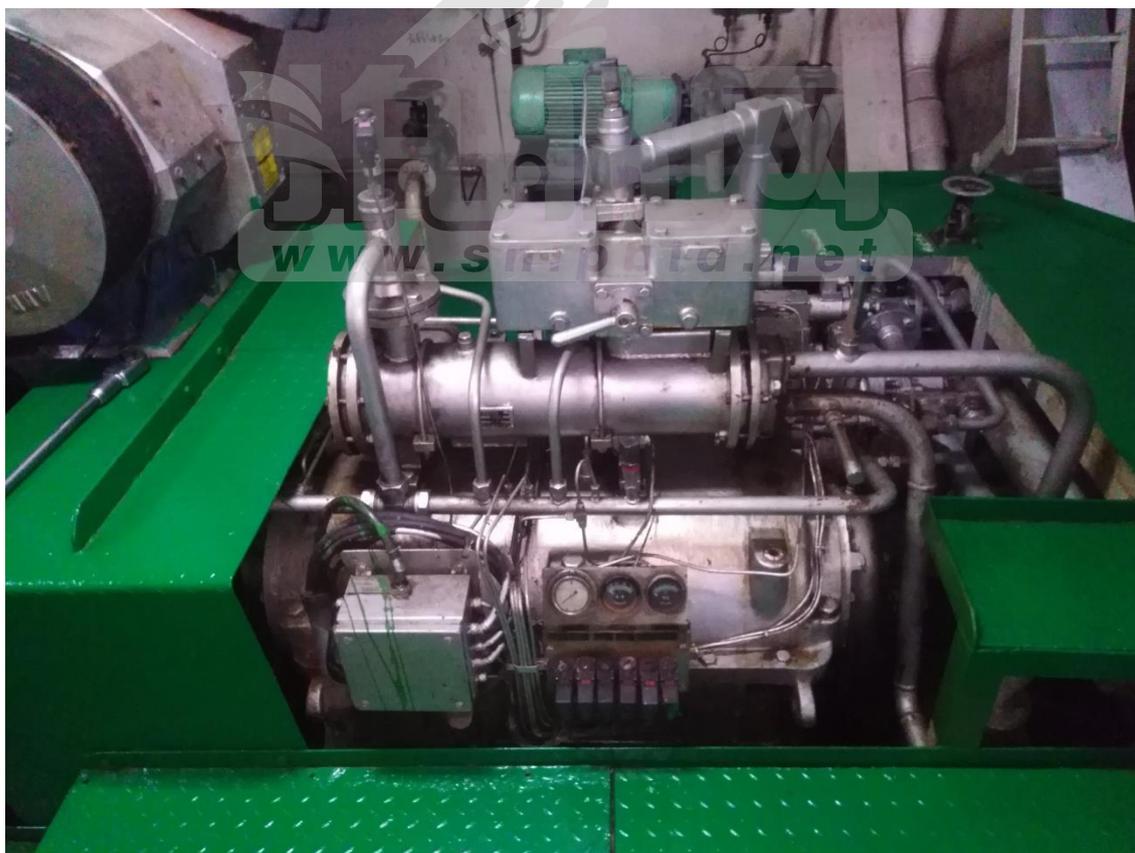
齿轮箱

齿轮箱型号：杭齿 GWC42.45-01×1台，减速比 4.5：1。

主机机体无显著涂层脱落，管路绝缘包扎基本完整，底座未见显著油污，外观状态无异常。
